Engekjærveien 34,  
4846 ARENDAL

# Innholdsrik sentrumsnær eiendom med garasje

# Tilstandsrapport

Befaringsdato: 07.10.2025

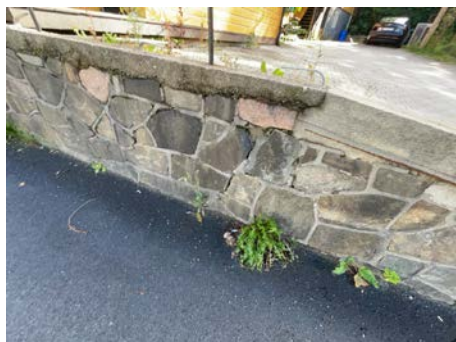
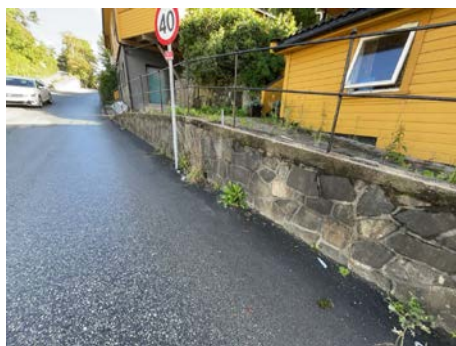
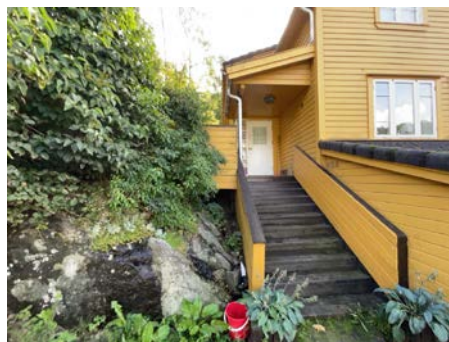
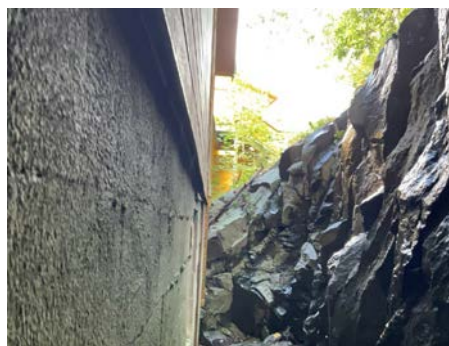
## TG 3 Terrenghold

Tildekket terreng med trapper, terrasser.  
Synlig hellende terreng mot bygningen, rom under terreng med fuktproblematikk må sees i sammenheng.
