Tilstandsrapport

Rekkehus

Hatlestad terrasse 30, 5227 NESTTUN

Befaringsdato: 05.11.2025

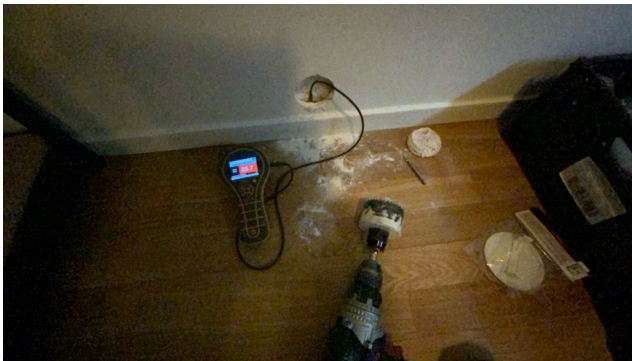
- Det er gjennom målinger påvist høyt fuktnivå i trevegger i underetg./kjeller, det er derfor ikke foretatt hulltaking
- Det er høy luftfuktighet i kjelleren med stor fare for en skadeutvikling

Fukt i bunnsvill i utforet vegg mot grunnmur.
Det er isopor mellom veggplate og grunnmur.
Utforede yttervegger mot grunnmur er en risiko konstruksjon.

Treverk, isopor og plater innvendig mot grunnmur må fjernes.
Utforede yttervegger innvendig under terreng og mot grunnmur er en utsatt konstruksjon, med hensyn til fukt og kondensproblemer.
Grunnmuren bør ikke kles inne, men være synlig i alle rom.

Kostnadsestimat er kun for rivning, ikke gjenoppbygging.

Kostnadsestimat: 20 000 - 100 000

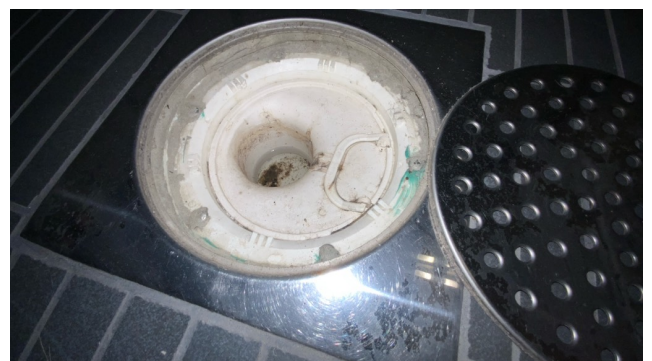
- Det er påvist at høydeforskjell fra topp slukrist til gulv/synlig topp membran ved dørterskel er mindre enn 25 mm.
- Det er påvist avvik i fallforhold til sluk i forhold til krav i forskrift på byggetidspunktet.

- Til tross for avviket i fall/høydeforskjell til sluk, vil gulvet fortsatt kunne lede vann mot sluket, men med redusert effektivitet. Dette kan potensielt øke risikoen for vannansamling i enkelte områder av badet.
- Våtrommet fungerer med dette avviket.

Det er ikke påkrevd med strakstiltak. Mer enn halvparten av forventet brukstid er oppbrukt for membranen.

- Overvåk tilstanden jevnlig. For å få tilstandsgrad 0 eller 1 må tettesjiktet skiftes ut, men tidspunktet for når dette er nødvendig er vanskelig å si noe om.

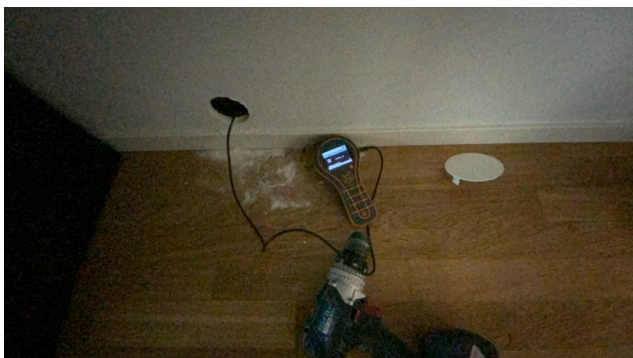
1. ETASJE > BAD

Det ble boret hull i soverom, bak dusjkrok. Det ble ikke registrert unormale fuktverdier.

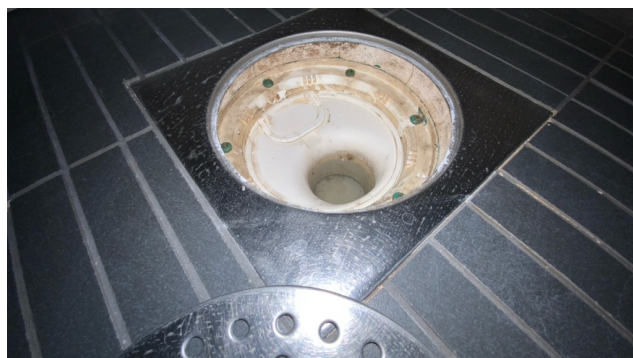
1. ETASJE > BAD V/SOVEROM

- Det er mulighet for at det kan forekomme vannlekkasje på våtrommet hvor vann ikke vil gå til sluk.
- Det er påvist at høydeforskjell fra topp slukrist til gulv/synlig topp membran ved dørterskel er mindre enn 25 mm.
- Det er påvist avvik i fallforhold til sluk i forhold til krav i forskrift på byggetidspunktet.

Sokkelen til dusjveggen er tett. Ved lekkasje utenfor dusjvegg, vil vannet renne ut dør, før det renner til sluk.

Det er ikke påkrevd med strakstiltak. Mer enn halvparten av forventet brukstid er oppbrukt for membranen.

- Det bør etableres avrenning inn til sluk for hele våtrommet.
- Til tross for avviket i fall/høydeforskjell til sluk, vil gulvet fortsatt kunne lede vann mot sluket, men med redusert effektivitet. Dette kan potensielt øke risikoen for vannansamling i enkelte områder av badet. Våtrommet fungerer med disse avvikene, men det bør monteres dusjkabinett.

- Overvåk tilstanden jevnlig. For å få tilstandsgrad 0 eller 1 må tettesjiktet skiftes ut, men tidspunktet for når dette er nødvendig er vanskelig å si noe om.

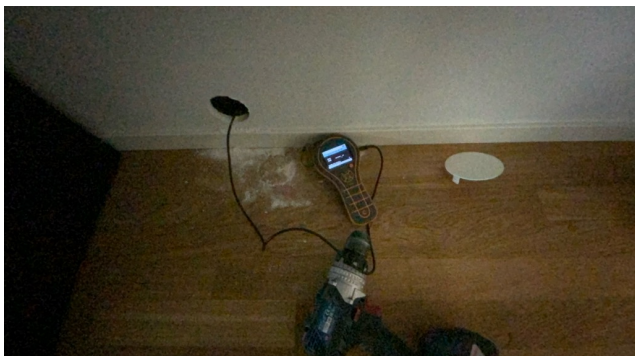
1. ETASJE > BAD V/SOVEROM

Det ble boret hull i soverom, bak dusjkrok. Det ble ikke registrert unormale fuktverdier.

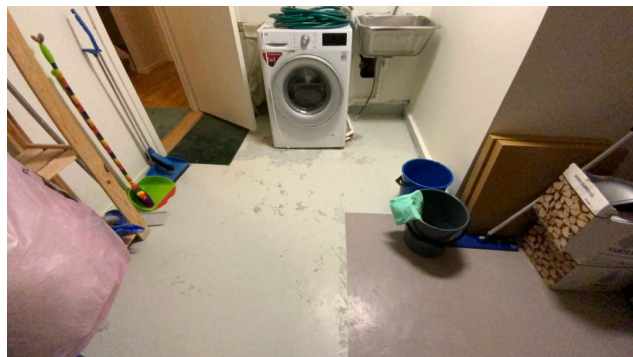
UNDERETASJE HOVEDDEL > VASKEROM

TG 3 Generell

Rommet må pusses opp for å tilfredsstille dagens krav til våtrom.

Kostnadsestimat: 100 000 - 200 000

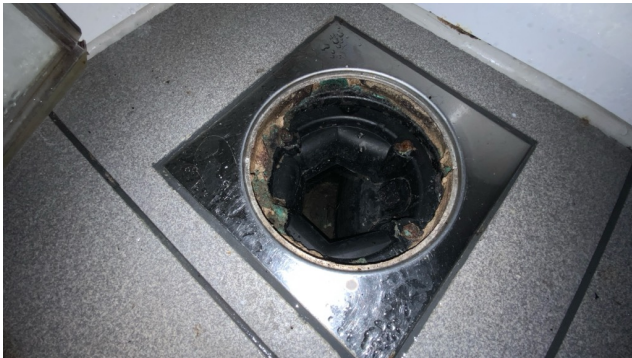
UNDERETASJE HOVEDDEL > VASKEROM

- Det er påvist at høydeforskjell fra topp slukrist til gulv/synlig topp membran ved dørterskel er mindre enn 25 mm.
- Det er påvist avvik i fallforhold til sluk i forhold til krav i forskrift på byggetidspunktet.

- Til tross for avviket i fall/høydeforskjell til sluk, vil gulvet fortsatt kunne lede vann mot sluket, men med redusert effektivitet. Dette kan potensielt øke risikoen for vannansamling i enkelte områder av badet. Våtrommet fungerer med dette avviket.

Det er ikke påkrevd med strakstiltak. Mer enn halvparten av forventet brukstid er oppbrukt for membranen.

- Overvåk tilstanden jevnlig. For å få tilstandsgrad 0 eller 1 må tettesjiktet skiftes ut, men tidspunktet for når dette er nødvendig er vanskelig å si noe om.

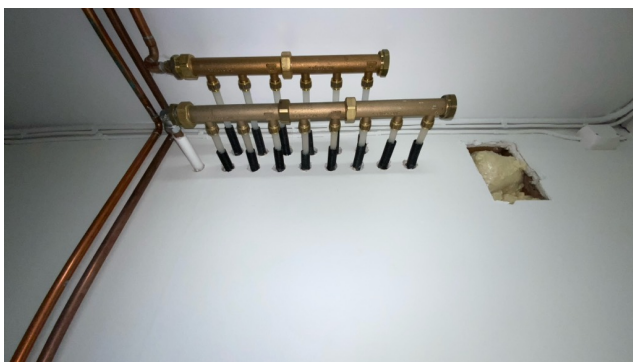
Det ble ikke registrert lekkasje fra rørfordeler stammer.

- Rørkurser på rør-i-rør system bør merkes.

Vannrørene fra rørfordelerstammer bør merkes.
