# Tilstandsrapport

Kjenndalsbrotet 22, 5225 NESTTUN

# gnr. 43, bnr. 808, snr. 40

Befaringsdato: 28.01.2026

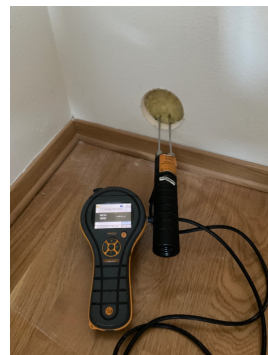
Hulltaking utført i soverom.

Det er ikke avdekket unormale fuktverdier i kontrollert område.
