VEDLEGG SALGSOPPGAVE

Tilstandsrapport

Rekkehus

Ture Nermans vei 132, 5143 FYLLINGSDALEN

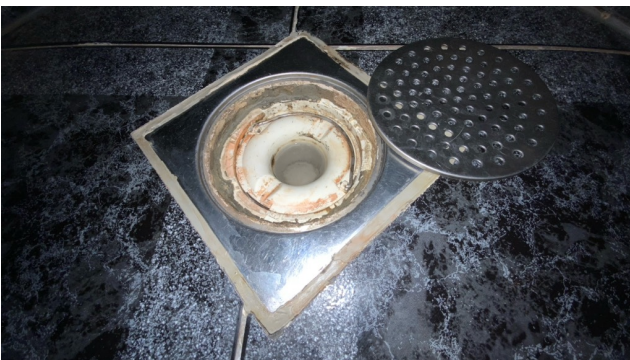
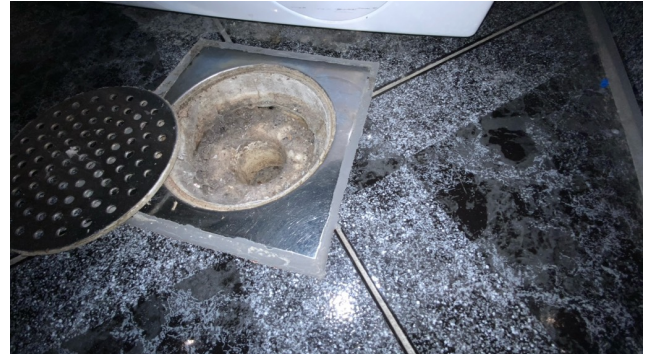
Vurdering av avvik:

Det er ikke påkrevd med strakstiltak. Mer enn halvparten av forventet brukstid er oppbrukt for membranen.

- Overvåk tilstanden jevnlig. For å få tilstandsgrad 0 eller 1 må tettesjiktet skiftes ut, men tidspunktet for når dette er nødvendig er vanskelig å si noe om.

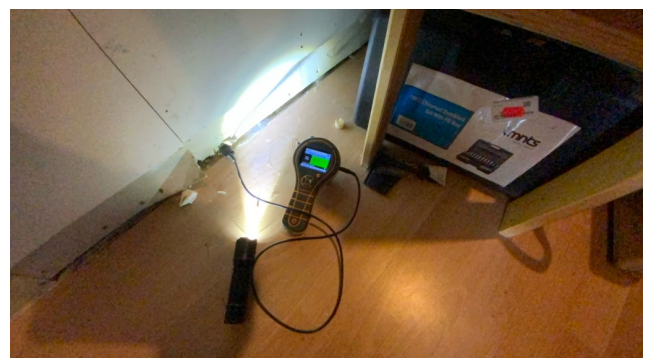
TG 1 Tilliggende konstruksjoner våtrom

Hulltaking er ikke foretatt. Bunnramme for vegg bak dusjkrok er kontrollert i eksisterende åpning under veggplate i bod. Det ble ikke registrert unormale fuktverdier.

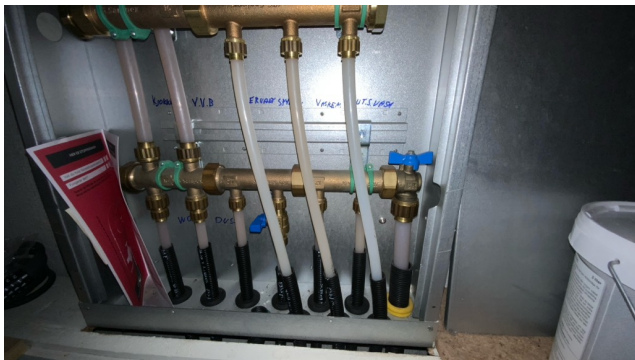
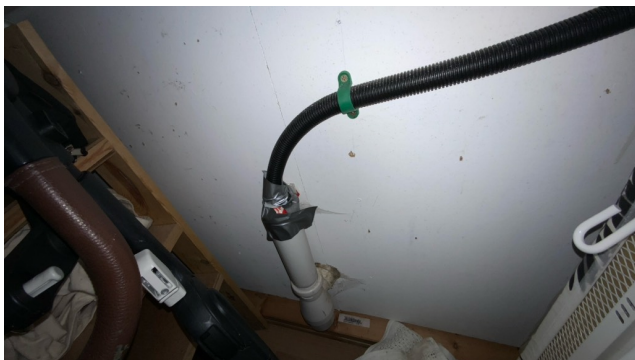
- Det er påvist at eventuelt lekkasjevann fra rør i rør system ikke ledes til sluk eller annen kompenserende løsning.

Rør for lekkasjevann er ikke ledet til rom med sluk, men er provisorisk koblet til et avløp i bod.

- Det bør foretas tiltak på anlegget som sikrer bedre løsning på eventuelt lekkasjevann fra rør i rør system.

Eventuelt lekkasje vann fra rørfordelerskap må gjøres synlig.

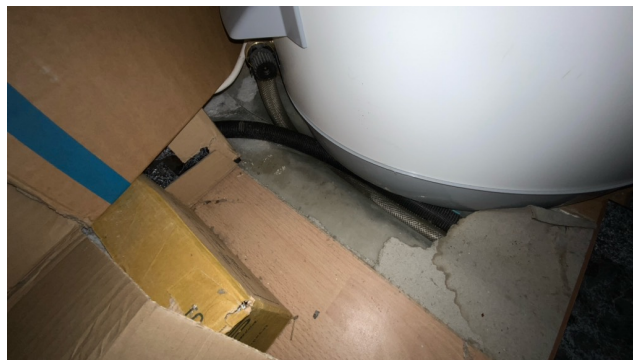
Alderen på varmtvannstanken er ikke kjent.

Avrenningsløsning fra varmtvannstank er ikke synlig, men det er lagt et rør under laminat i bod.
