Nordåsvegen 52,  
4760 BIRKELAND

# Flott enebolig med god beliggenhet i barnevennlig boligområde - 4 soverom - Tomt på over 1 mål - Frittstående garasje

# Tilstandsrapport

Befaringsdato: 02.12.2025

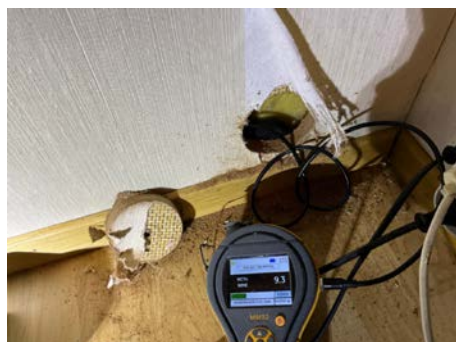
Det var kun deler av innvendig grunnmur som var synlig på befaringsdagen på grunn av lagrede gjenstander. Det ble ikke registrert symptom på fukt her.

Merk: Kontrollen er kun stikkprøvebasert. Det betyr at det kan ikke utelukkes avvik i andre deler av grunnmuren.

TG 0 gis da det ikke ble påvist avvik.

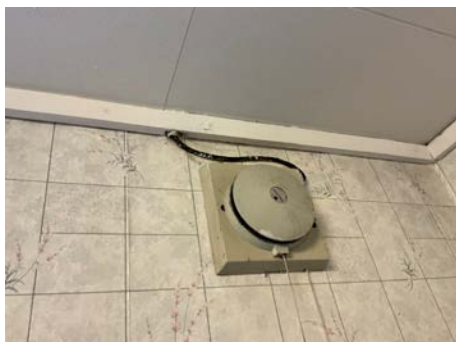
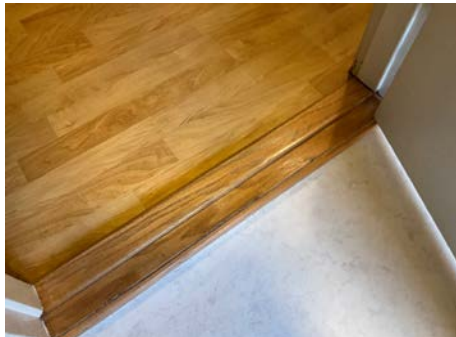
- ihht. NS 3600 skal våtrom som tidvis er utsatt for høy luftfuktighet ha avtrekksvifte. Elektrisk avtrekksvifte må monteres for å lukke avviket. -

Bedre tilluftsløsning bør etableres for å lukke avviket. Vanlig anbefaling er 10–20 mm klaring mellom dørblad og terskel/gulv. 15 mm er ofte ideelt, og brukes som standard i mange nye boliger.

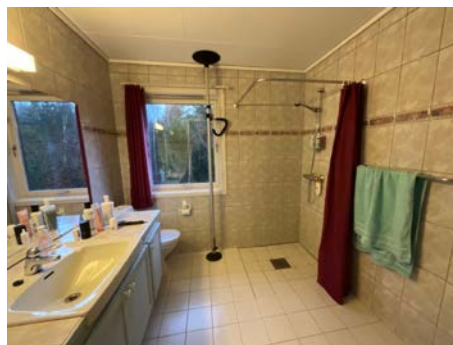
• Manglende oppgradering av våtrommet medfører høy risiko for at konstruksjonene ikke vil tåle vanlig bruk av vann eller lekkasjer. Dette kan føre til fuktskader på tilstøtende konstruksjoner.

**Kostnadsestimat: 200 000 - 500 000**

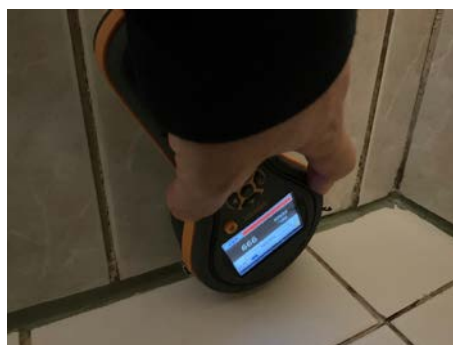
Hulltaking er foretatt uten å påvise unormale forhold. TG 0 gis for at det ikke er påvist fukt i selve veggkonstruksjon. Hulltaking er kun utført som stikkmessig kontroll. Det kan derfor ikke utelukkes avvik på andre deler av veggkonstruksjon.

Det gjøres oppmerksom på at det imidlertid målt fukt bak fliser i våtsone. Dette er ikke unormalt da fliser og fuger er ikke helt tette og konsekvens av dette er at det oppstår fukt som legger seg i limsjikt mellom tettesjikt/membran og flis.

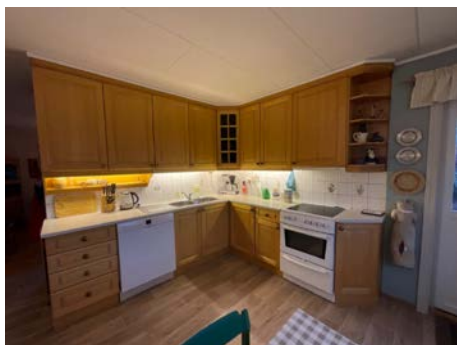
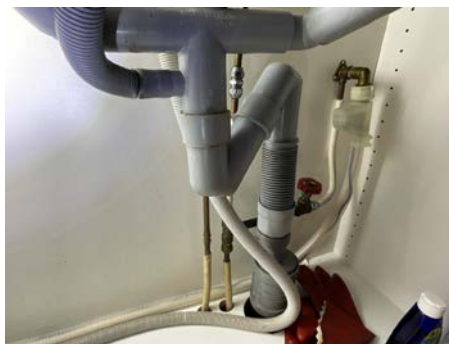
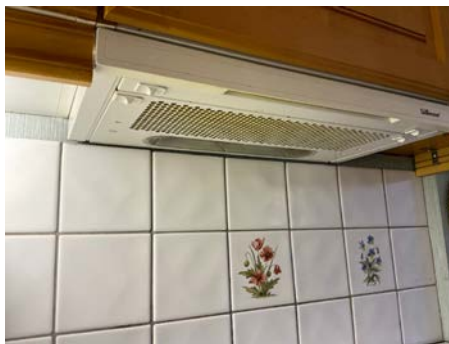
- Det ble ikke registrert lekkasjevarsler eller komfyrvakt på kjøkkenet.

- Komfyrvakt og lekkasjevarsler bør monteres for å ivareta brannsikkerhet og lekkasjesikring, men var ikke et krav på oppføringstidspunktet.

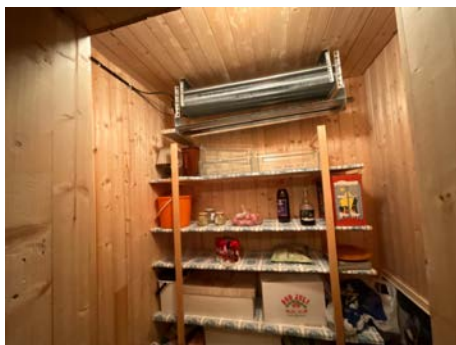
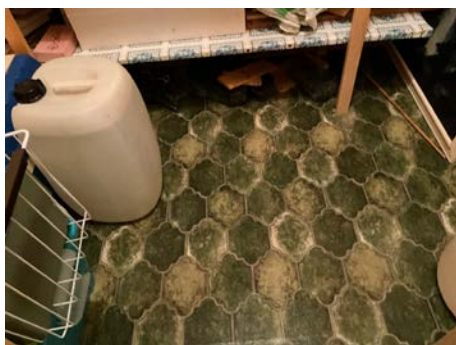
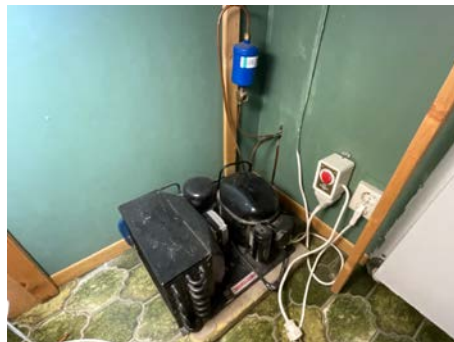
- Det er avvik:
- Over halvparten av forventet levetid er utgått på tekniske installasjoner tilhørende kjølerommet.

- Tiltak:
- Selger opplyser at anlegget fungerte sist det ble brukt. Kjøper gjøres imidlertid oppmerksom på at skader kan plutselig oppstå på eldre anlegg, noe som tilsier at det må forventes utbedring/utskifting på sikt, mulig i nær fremtid.

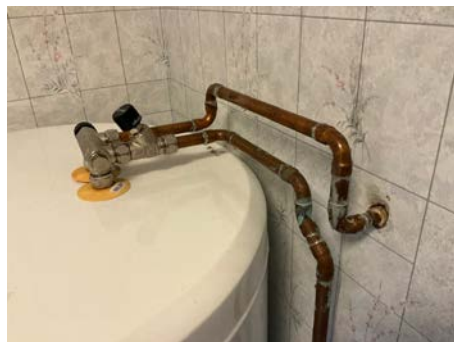
Vannrør av kobber mulig hovedsakelig fra byggeår. Tilsynelatende fagmessig montert. Ingen synlig lekkasje registrert.

- Det er avvik:
- Vurdering er basert på alder på eldre kobberrør med bakgrunn i at mer enn halvparten av forventet brukstid for skjulte røranlegg er oppbrukt. Det er nå ingen symptomer på funksjonssvekkelse utenom stedvis noe irr, men vær oppmerksom på at dette er en risikokonstruksjon.

- Tiltak:
- Det er ikke behov for utbedringstiltak utifra at anlegget fungerer i dag, men utifra alder kan skader plutselig oppstå på eldre anlegg.
- Ifm. oppgradering av våtrom vil det være naturlig med utskifting av rør.

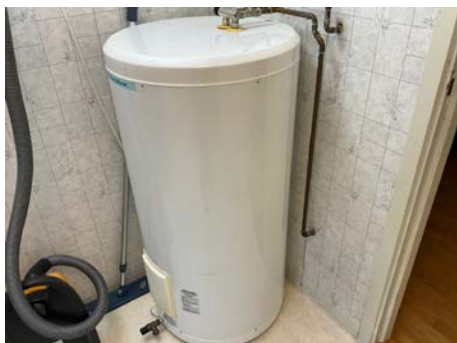
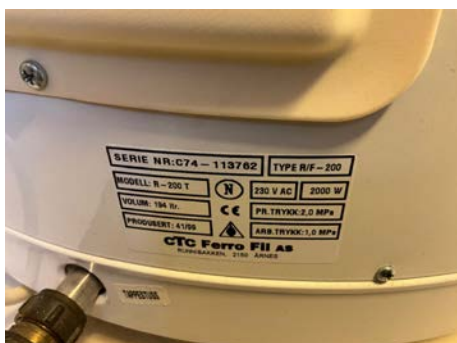
Ca. 200 liters varmtvannstank fra 1999 plassert i rom med sluk. Varmtvannsbereder fungerte, ingen lekkasje registrert. OK.

- Tiltak:
  - Det er ikke behov for utbedringstiltak utifra at tanken fungerer i dag, men utifra alder kan skader plutselig oppstå på eldre tanker.
