Zoarbakken 18,  
3950 BREVIK

# Herlig sjøeiendom og sjarmerende skipperhus. Sjelden mulighet - hus og hytte i ett. MÅ OPPLEVES!

**Salgsoppgavedato**

28.10.2025

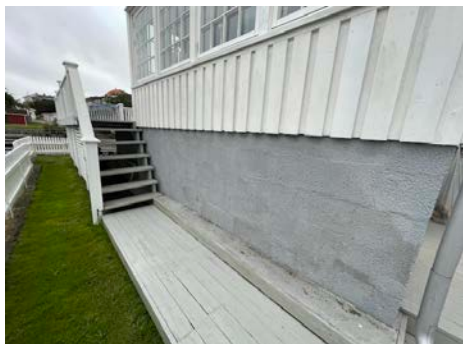
Mindre riss og sprekker er observert.

Sprekker og riss kan pusses igjen. Overflatebehandling kan utføres ved behov.

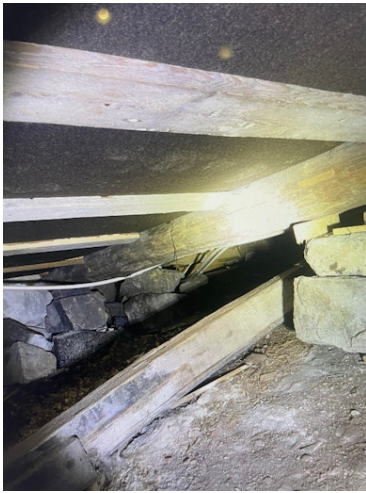
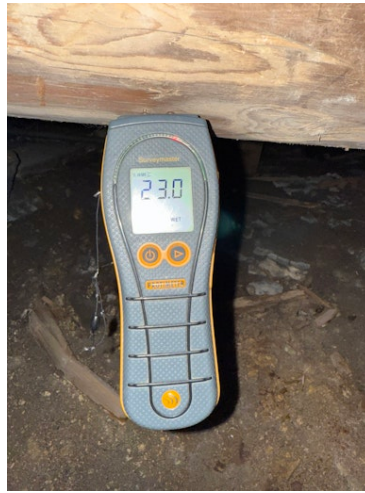
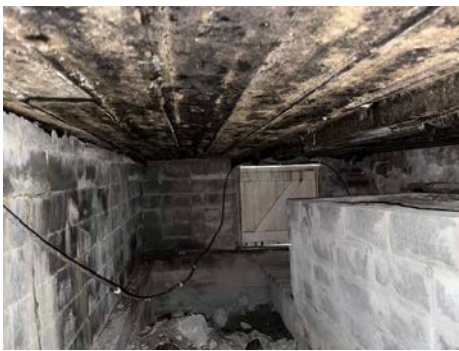
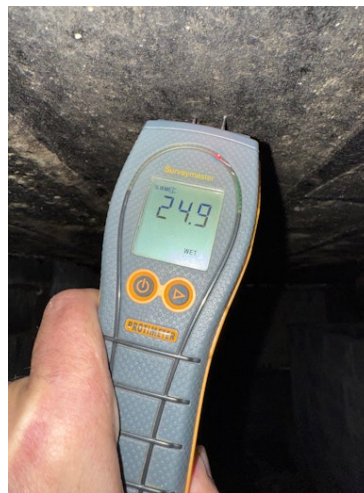
Krypkjeller under hovedhus har fritt vann på grunn og det er målt fuktvariabler i treverk på over grensen av fare for sopp og råte. I krypkjeller på nordvest side er det observert skadedyrangrep på bærende bjelker og provisorisk understøttelse av en bærende bjelke. Eier opplyser at angrepet er eldre og ikke aktivt.

I krypkjeller under tilbygg fra 1986 er det fukt på grunn, manglende ventilering og ikke mulig å kontrollere etasjeskiller. det er montert noe plater i underkant. Generelt har bunnstokk nederst på vegg har stor påkjenning av fukt og har liten mulighet til å tørke opp, erfaringsmessig er det hyppig skadefrekvens på slike konstruksjoner.

Det er ikke fuktsikring av grunn og ventileringen er dårlig.

Lav høyde inne i krypkjeller gjør at overliggende konstruksjoner av er stadig påvirket av fukt.

Krypkjeller er trang inn mot sørvest side. Høy fuktighet i treverk.

Det er anbefalt å etablere plast mot grunn for å hindre fukt i å trenge inn i overliggende trekonstruksjon.

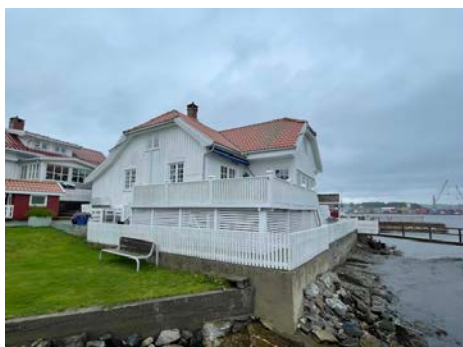
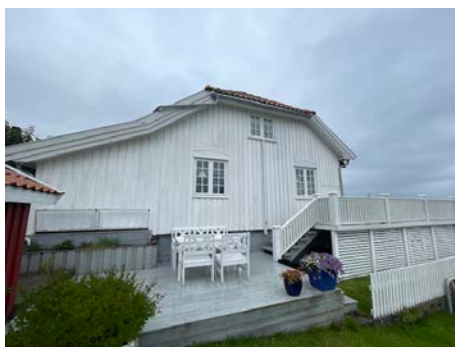
Fasader er i følge eier fra 1986. Kledningen er mangelfullt ventilert, har slitasje og stedvis påbegynnende råte på værutsatte områder.

Det anbefales generelt vedlikehold og noe lokale utskiftninger, fasaden bør holdes under oppsikt på grunn av manglende ventilering. Fukt som trenger gjennom ytterkledning vil ikke ventileres å tørke opp like fort som kledning med luftespalte.

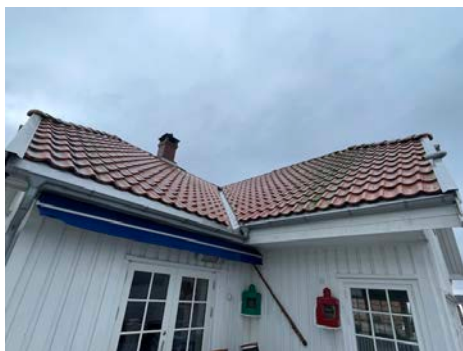
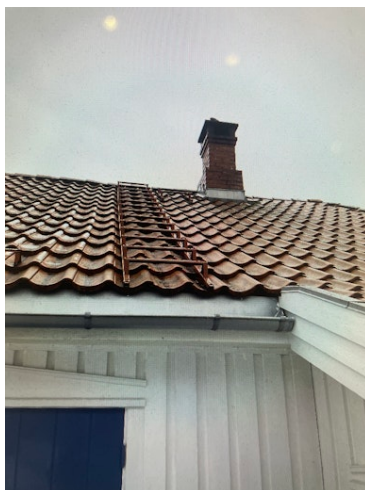
Taktekking av enkeltkrummet takstein.

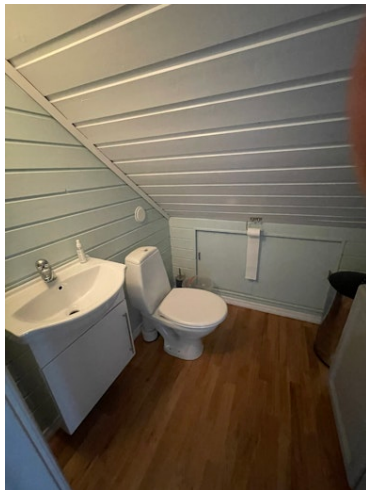
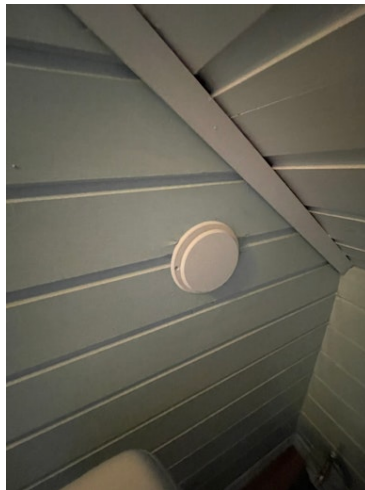
TG-2 settes på grunn av at det kun er naturlig avtrekk på toalettrommet.

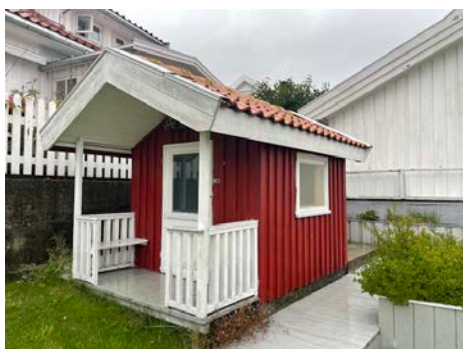
Frittstående byggverk (garasje, anneks, bod, naust) på egen eiendom samt bruksrettigheter på annenmanns eiendom. Bygget fra ca. 2007 fremstår som funksjonelt og fremstår som greit vedlikeholdt. Det er målt etter fuktighet på tregulv men ikke påvist store variabler på befaringsdagen. Grunnmuren vil være påvirket av vanntilsig på grunn byggets plassering i skrått terreng, men selger opplyser at det har blitt gjort tiltak med drenering rundt annekset.
