# Tilstandsrapport

Eierseksjonsleilighet

Strangebakken 9 B, 5011 BERGEN

# gnr. 165, bnr. 675, snr. 2

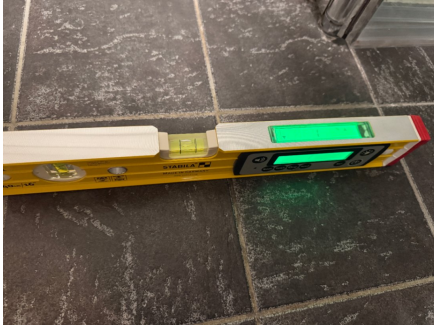
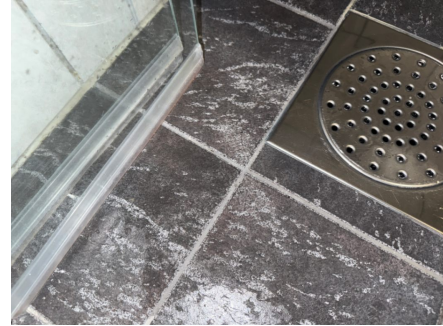
Våtrommet har fliser på gulv.

- Det er påvist at høydeforskjell fra topp slukrist til gulv/synlig topp membran ved dørterskel er mindre enn 25 mm.
- Det er påvist avvik i fallforhold til sluk i forhold til krav i forskrift på byggetidspunktet.
- Det er ved vanntest påvist større vannansamlinger, renner ikke mot sluk.

Det er vannansamling ved sluk.

Det er kalk i fuger i dusjen.

- Det må lages avrenningsmulighet inn til dusj/sluk.

Kostnadsestimat: 20 000 - 100 000

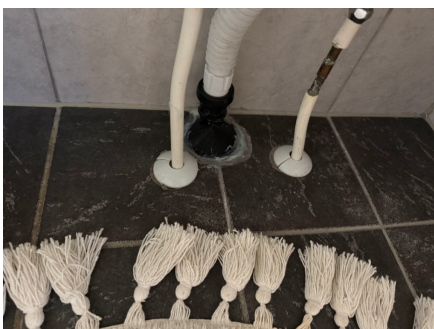
Våtrommet har smøremembran. Membranen er av ukjent utførelse, og det foreligger ikke dokumentasjon.

Våtrommet har en plastsluk med overliggende stålrister.

- Mer enn halvparten av forventet brukstid er passert på membranløsningen.
- Mer enn halvparten av forventet brukstid er passert på slukløsningen.

- Det er viktig å merke seg at levetiden til en membran varierer basert på kvalitet, installasjon og bruk. Eldre membraner kan bli sprø og sprekke opp, noe som fører til at de mister sin vanntettende funksjon. Dette kan resultere i vannlekkasjer gjennom vegger og gulv og fuktskader.
- Eldre sluk av plast er ofte utsatt for lekkasjer og særlig i overganger. Eventuelle lekkasjer kan medføre fuktskader på tiliggende konstruksjoner.

Dokumentasjon på membran og maling bør fremskaffes om mulig.

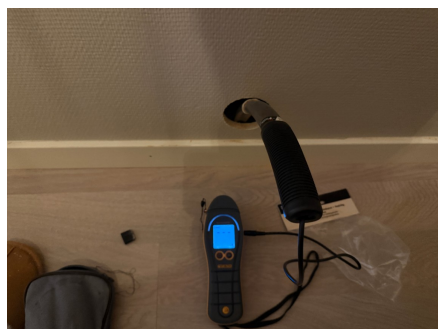
Fukt ble ikke påvist med fuktmåler. Fuktmåling foretatt i et begrenset området i våtrommet, og det er ikke garanti for at det ikke er fukt i andre områder.

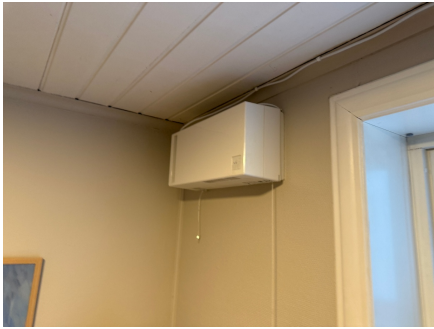
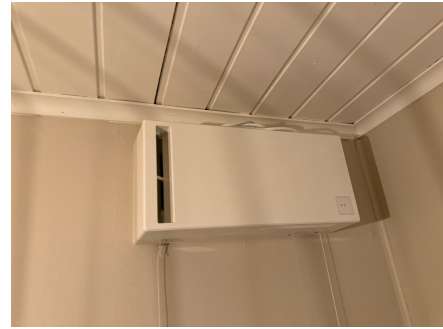
Leiligheten har mekanisk ventilasjon med avtrekk på våtrom og kjøkken, og to stk. miniventilasjonsanlegg (montert i 2023) koblet til veggventiler. Anleggene renser luft, og fører inn temperert luft, se eiers egenerklæring. Anleggene ble montert i av Ventbygg.

Det er normalt med denne type ventilasjon i eldre bygg oppført i denne perioden. Det er i dag strengere krav til ventilasjon.
