Kipleskaret 39,
5179 GODVIK

Den perfekte familieboligen! Enebolig i blindvei med stor og solrik tomt og nydelig utsikt | Dobbelgarasje

Tilstandsrapport

Befaringsdato: 16.02.2026

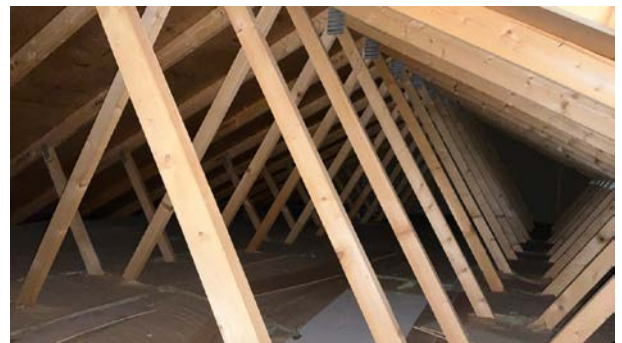
Takkonstruksjonen har W-takstoler i tre med 3 mm sutaksplater. Kaldt loft har fått ekstra kryss isolering 15 cm i ca 2006. Et stykke langs yttervegg har kun opprinnelig tykkelse på isolasjon.

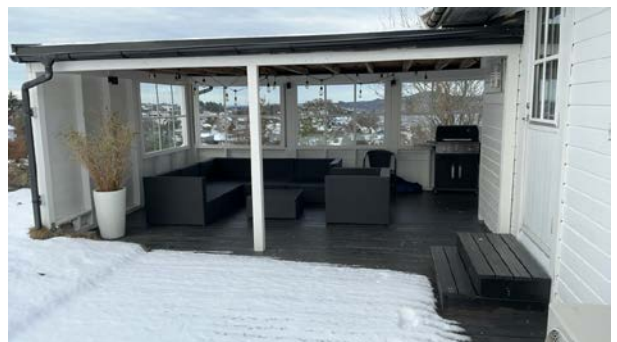
TG 2 Utvendige trapper

Trapp i tre til utestue ikke montert rekkverk

Det bør monteres rekkverk for å ivareta sikkerheten og redusere risikoen for fallskader. Manglende rekkverk utgjør en fare for personskaade ved fall.

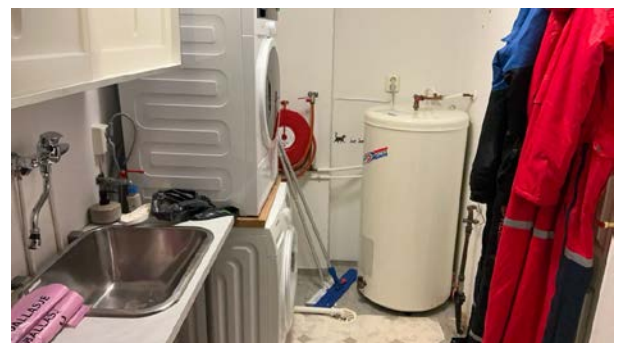
KJELLER > VASKEROM

Vaskerom (overflater vegger og himling): Små hull i vegger etter tidligere innfesting. Hull i veggene bør tettes med egnet sparkel eller fugemasse for å hindre fuktinntrengning og videre skader på overflatene. Ubehandlete hull kan føre til økt risiko for fuktskader og redusert levetid på veggkonstruksjonen.

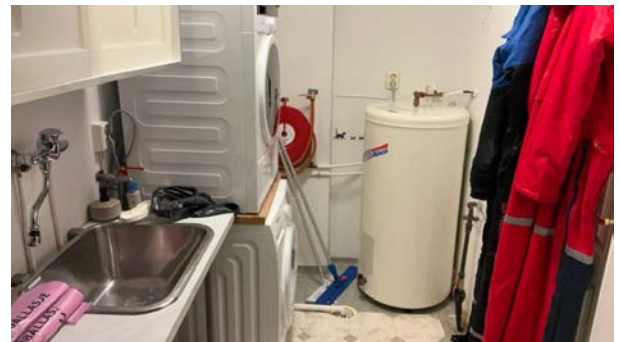
TO 1 Andre installasjoner

Varmekabler i entre. Varmekablene er ikke funksjonstestet. Sentralstøvsuger av typen Flexit. Motoren er ikke kontrollert.
