Songdalsvegen 276A,  
4645 NODELAND

# Sjelden mulighet! Sørlandshus fra 1700-tallet med uthus og garasje | Ca. 3,5 mål tomt | Kun 20 min fra Kr.sand

# Tilstandsrapport

Befaringsdato: 09.02.2026

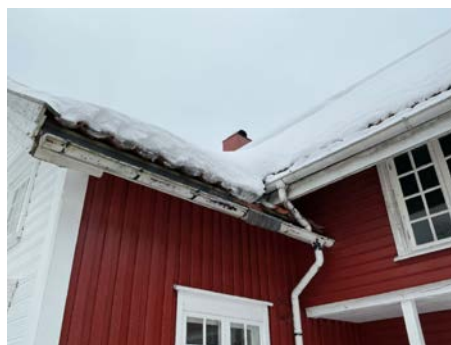
Det gjøres oppmerksom på høy alder og generell slitasje på enkelte av beslagene. Det bør påregnes hyppig vedlikehold og oppsyn. Noe utskifting må kunne påregnes i nær fremtid. Det anbefales generelt tilsyn av loft for kontroll av takgjennomføringer og beslagsløsninger, spesielt høst og vinter ved kraftig nedbør eller snø. Med dagens økte forekomst av ekstremvær er disse områdene spesielt utsatt for mindre lekkasjer og fuktproblematikk. Dette kan medføre skader på underliggende konstruksjoner og følgeskader dersom tiltak ikke iverksettes.

Slitasje på synlige deler

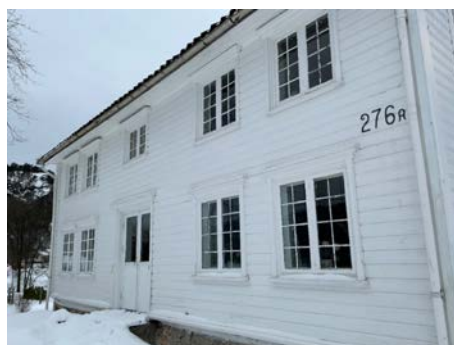
Eldre fasader har naturligvis aldersslitasje.

Eldre kledning på frontvegg. Skrappt og malt i 2023.

Vanlig vedlikehold må forventes. Utskifting og/eller oppgradering dersom behov eller ønske om økt standard med tanke på isolering, overflater ol. på eldre fasader.

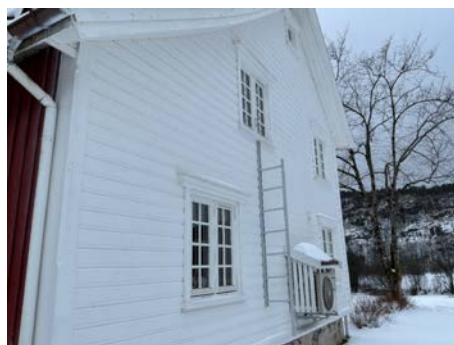
Nordvegg fra 2024. Etterisolert og vindtetting.

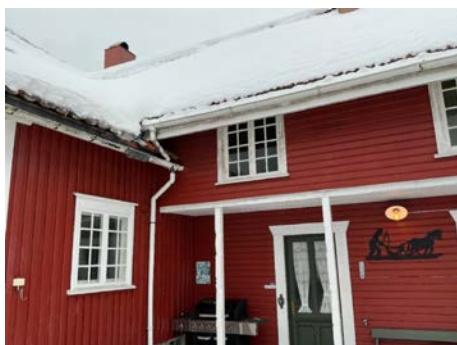
Variierende alder på kledning som er rødmalt

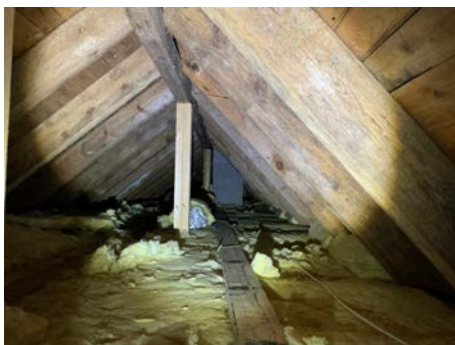
Forhold holdes under oppsyn. Ingen umiddelbare tiltak angitt siden det ved befaring ikke ble registrert synlige forhold som tyder på problem/skade.

Tilbygd del. Lav høyde og begrenset kontrollert

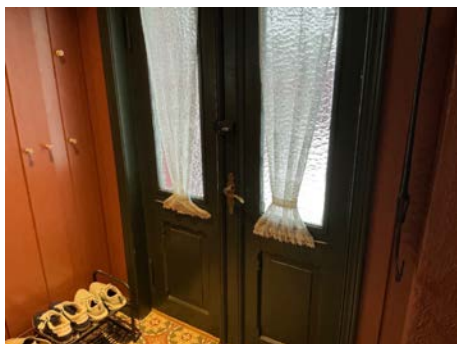
Inngangsdør av eldre dato, men typiske for boligens karakter.

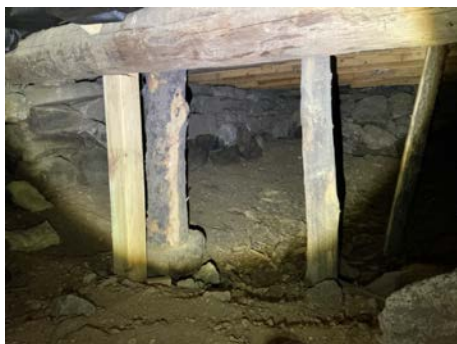
Kryp kjeller er generelt en utsatt type konstruksjon/løsning med tanke på fuktproblematikk i treverk og miljø. Jevnlig oppsyn anbefales. Dersom man ønsker et tørrere miljø vil det være aktuelt å gjøre tiltak. Eksempelvis legge plast/dampspærre på bakken for å begrense fukttoppsug og/eller monterer avfukteranlegg.

Krypkjeller under kjøkken. Kontrollert fra luke i vegg

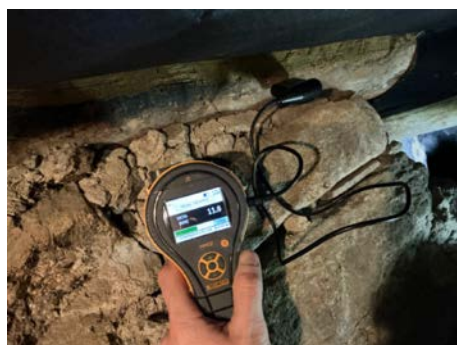
Fuktmåling (stikk kontroll). Ingen unormale utsalg registrert.

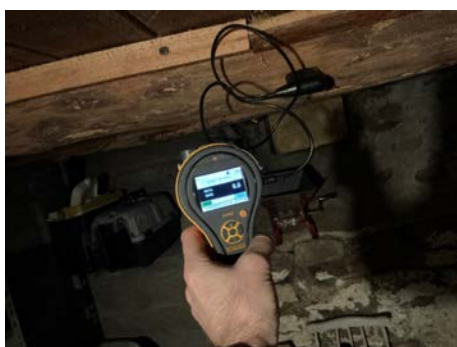
Fuktmåling (stikk kontroll). Ingen unormale utsalg registrert.

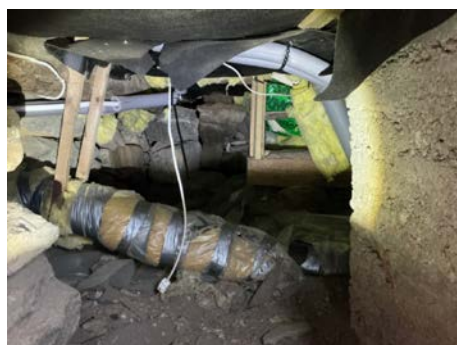
Krypkjeller under deler av badrom. Kun kontrollert fra luke.

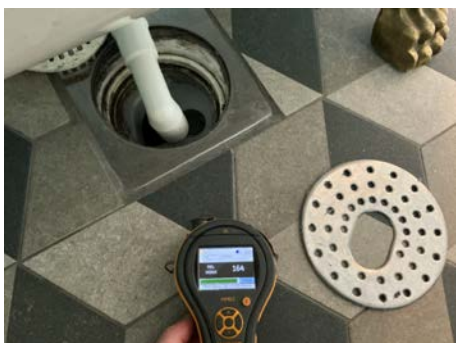
TG 3 gis ufullstendige og stedvis manglende membran i våtsoner. Dersom avviket skal lukkes må baderommet bygges på nytt etter gjeldene regler og utførelse.

Ingen unormale utslag ved bruk av fuktindikator

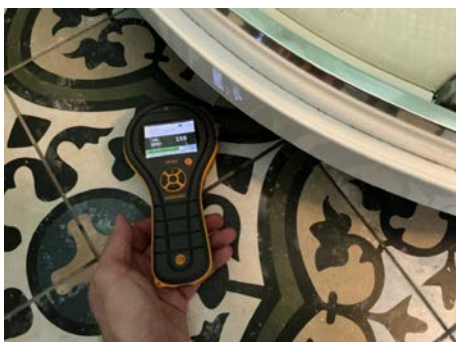
TG 3 gis ufullstendige og stedvis manglende membran i våtsoner. Dersom avviket skal lukkes må badrommet bygges på nytt etter gjeldene regler og utførelse.

Ingen unormale utslag ved bruk av fuktindikator

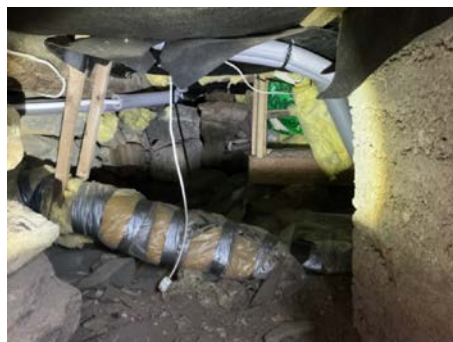
Hulltaking er ikke utført siden badrom har synlig røropplegg på vegg inne i rommet. Hovedsakelig grenser mot yttervegger og ellers ikke tilgang på hensiktsmessig sted. Delvis kontrollert via underliggende krypkjeller uten synlige tegn til skade.

Krypkjeller under badrom. Kontrollert fra luke i vegg

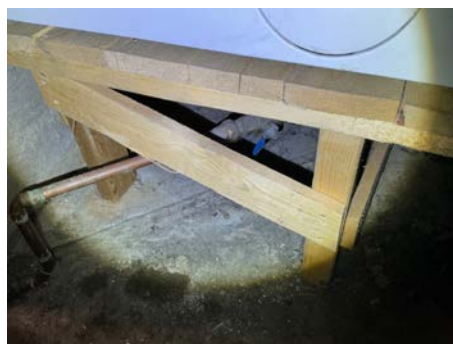
Stoppekran i grovkjeller. Funksjon ok.

Ved oppgradering/renovering av bad, kjøkken ol. vil det være naturlig å påregne oppgradering av røropplegg. Ut fra alder er det en risiko forbundet med røropplegg med tanke på lekkasjer/svikt som kan oppstå. Undertegnede er ikke fagmann innen VVS faget og vurdering er kun en visuell kontroll med tanke på synlige lekkasjer og svikt.

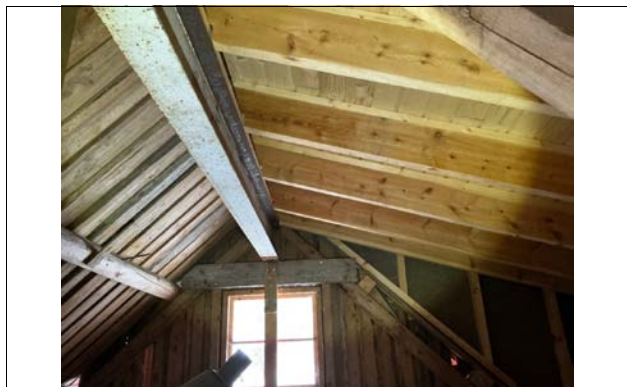
Uinnredet loftsdel. Delvis ombygd takkonstruksjon. Det er ikke fremlagt dokumentasjon på utførelsen, men eier opplyste at arbeider er utført av firma/fagfolk

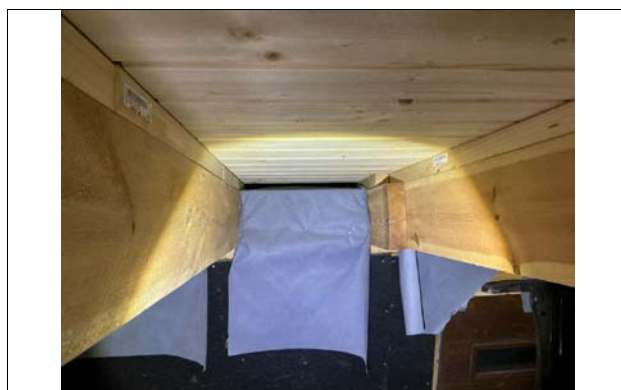
Synlig luftespalte etablert i takkonstruksjon over garasjeedel

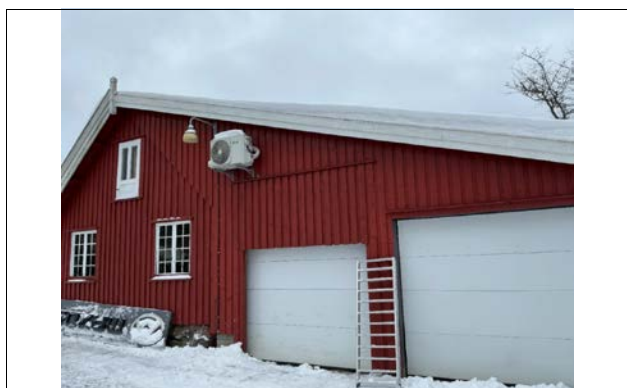
Endevegg med garasjeporter

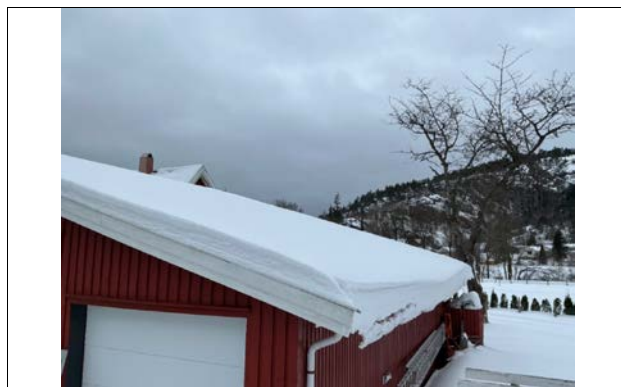
Snødekte takflater ved befaringen

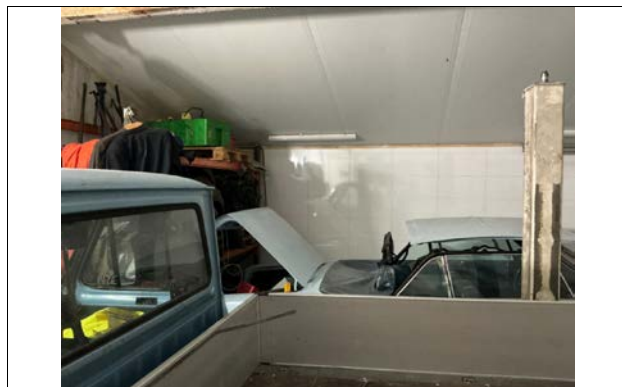
Mye lagrede ting i alle rom ved befaringen. Overflater er dermed begrenset kontrollert og synlige

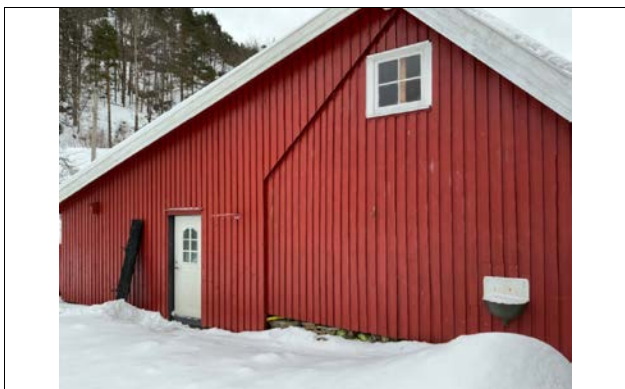
Endevegg hvor man kan se skille mellom eldre og nyere del

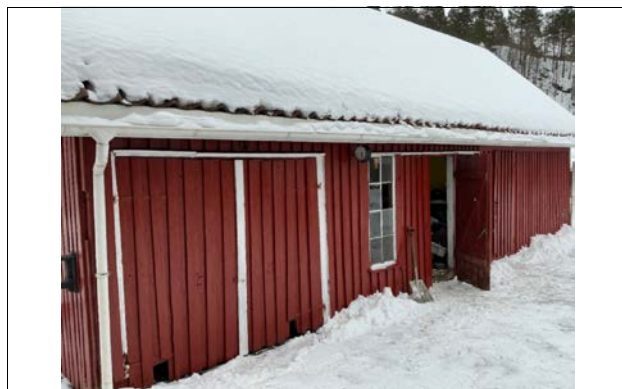
Eldre og slitt fasade på denne side

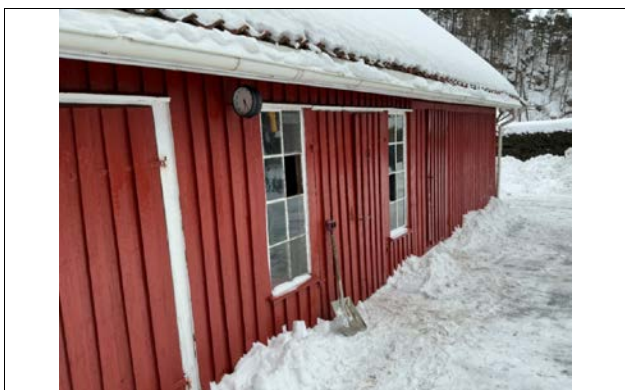
Flere manglende glass i eldre vinduer
