# Tilstandsrapport

Enebolig

Kjølbjergvegen 22, 4200 SAUDA

Befaringsdato: 16.10.2025

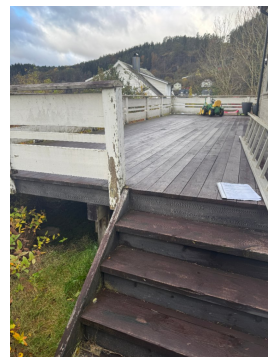
- Rekkverket er for lavt i forhold til dagens krav til rekkverkshøyder.
- Det er avvik:

- Rekkverk må monteres for å lukke avviket.

Rekkverk må monteres.

Kostnadsestimat: Under 10 000

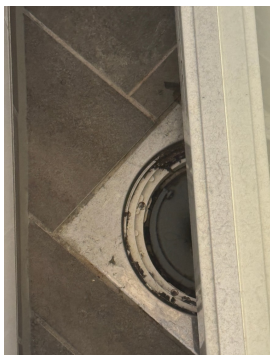
Eier har hatt problem med lekkasje i gulv fra dusjakabinett, som er observert i etasjen under, på kjøkken. Dette ble midlertidig reparert ved å fuge med silikon i overgang sokkelflis gulv. Da stoppet lekkasjen. Noe som tyder på, at dersom det ligger membran, så er den utett.

Eier har hatt problem med lekkasje i gulv i dusjakabinett, som er observert i etasjen under, på kjøkken. Dette ble midlertidig reparert ved å bytte dusjakabinett og fuge med silikon i overgang sokkelflis gulv. Da stoppet lekkasjen. Noe som tyder på, at dersom det ligger membran, så er den utett.

- Våtrommets tettesjikt/membran står foran utbedring/utskiftning.
- Det må gjøres nærmere undersøkelser. Manglende membran/tettesjikt medfører risiko for lekkasjer og fukt i konstruksjonen.
- Det må innhentes dokumentasjon. Manglende membran/tettesjikt medfører risiko for lekkasjer og fukt i konstruksjonen.
- Når sluket har begrenset tilgang, er det vanskelig å rengjøre sluket og å inspisere den for å oppdage skader i membranen/fuger rundt sluket, som er avgjørende for å forhindre lekkasjer.

**Kostnadsestimat: 50 000 - 100 000**

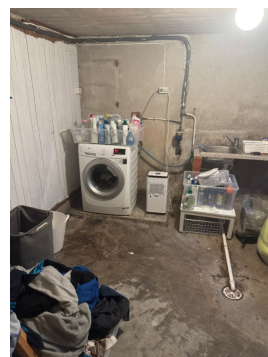
Det er tegni i gulv på at gulvet er hugget opp og skiftet i senere tid og at det er lagt nytt avløp og skiftet til plastsluk.

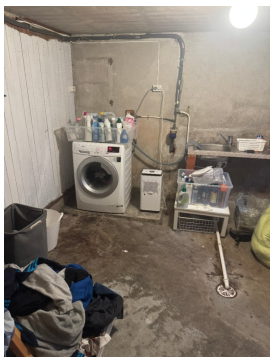
- Elektrisk avtrekksvifte bør monteres for å lukke avviket.
- Dårlig ventilasjon på et våtrom kan føre til alvorlige konsekvenser som fuktskader og muggvekst.

Kostnadsestimat: Under 10 000
