Tilstandsrapport

3-roms andelsleilighet i 1. etasje
-

Strandgata 13 A, 8622 MO I RANA
-

Befaringsdato: 03.12.2025

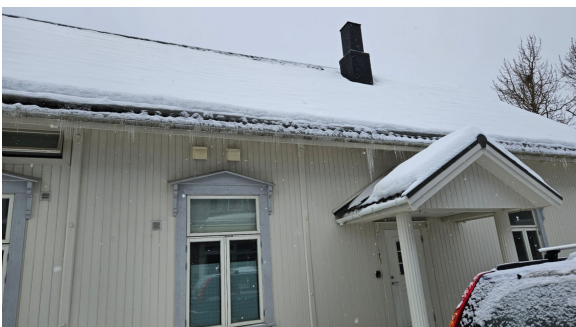
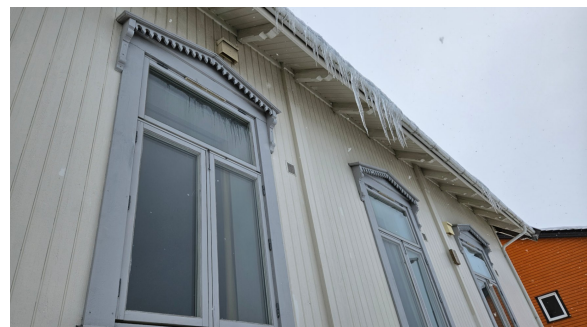
Isdannelse på tak.

Overvåk tilstand.

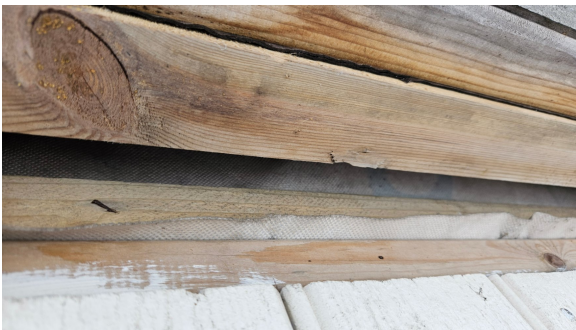
Manglende musbånd.

Det bør utføres tettetilak for å hindre mus og lignende å komme inn i konstruksjonen.

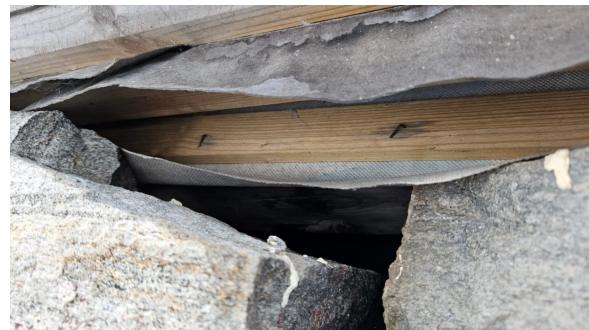
Veggpapp ikke klemt fast.

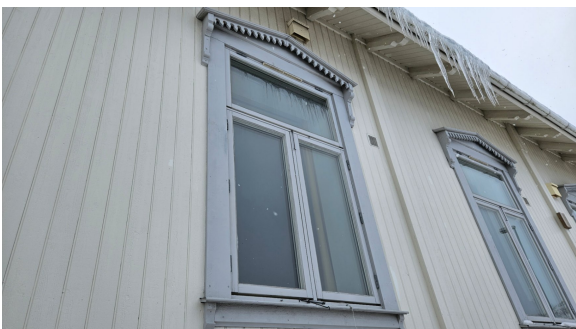
- Det er påvist avvik rundt innsetningsdetaljer.
- Det er påvist tegn på innvendig kondensering av enkelte vindusglass.
- Karmene i vinduer er slitte og det er sprekker i trevirket.

Værslitte vinduer, omramming går helt ned på vannbord.

Vinduer bør overflatebehandles.

Det er anbefalt med minimum 6mm avstand fra nedkant av omramming til det nederste vannbrettet.

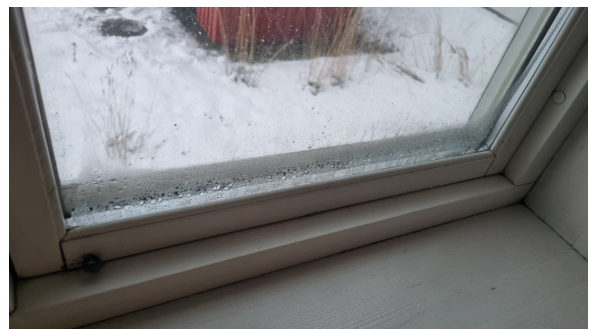
Det er påvist tegn på innvendig kondensering av enkelte vindusglass.

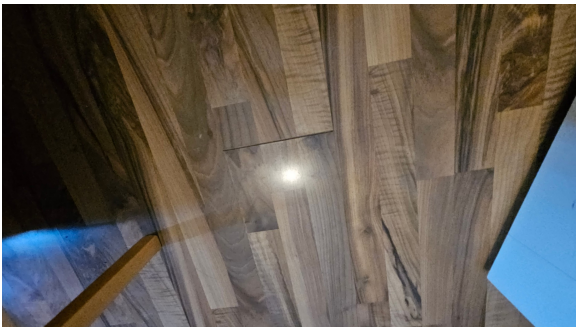
Det er registrert skader i laminat på soverom.

Laminat glipper fra hverandre.

Oppgraderinger av innvendige overflater anses ikke som umiddelbart påkrevd.

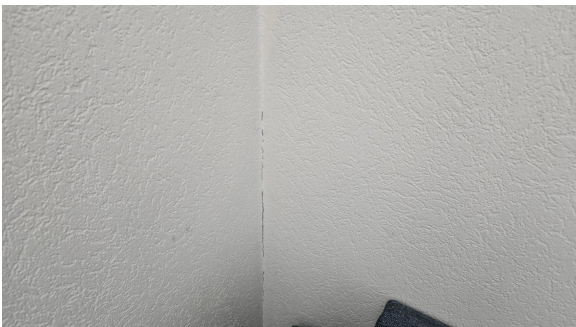
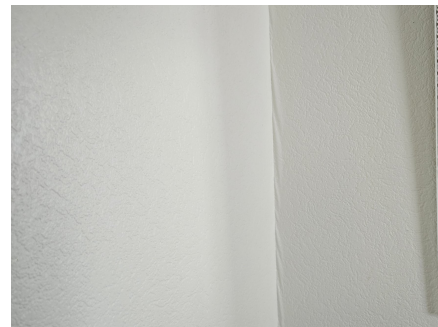
Sprekk/skrukk i hjørner.

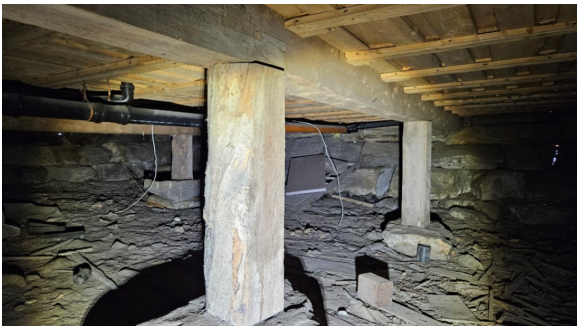
Det er ikke anlagt fuktsperre mot grunn.

Det er ikke fuktsperre på grunnen.

Det bør etableres fuktsperre på grunnen.

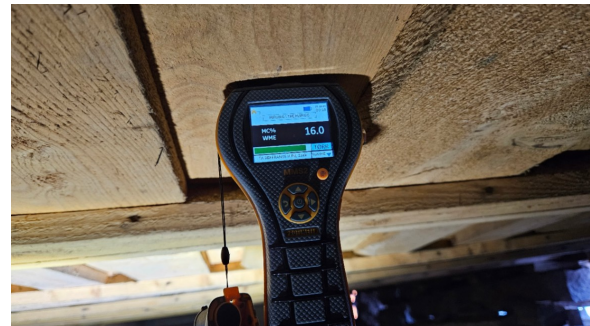
Ingen unormale fuktverdier ble registrert ved befarings

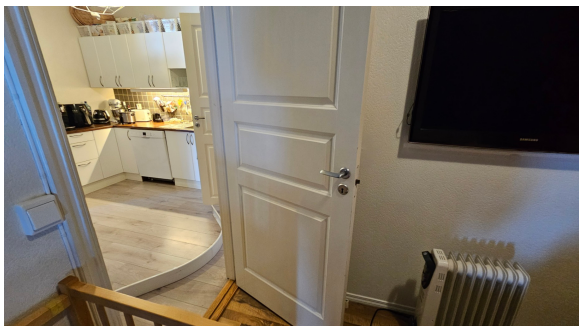
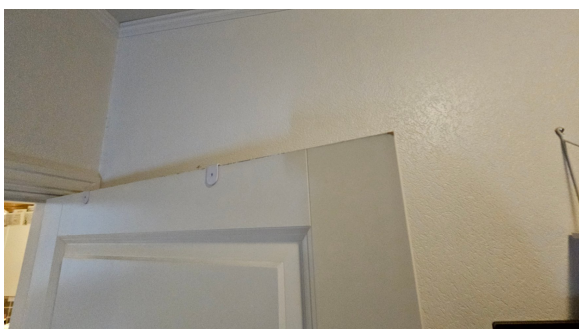
Det er registrert en del småskader på innerdører.

Småskader på innerdører.

Utbedringer er ikke umiddelbart påkrevd.

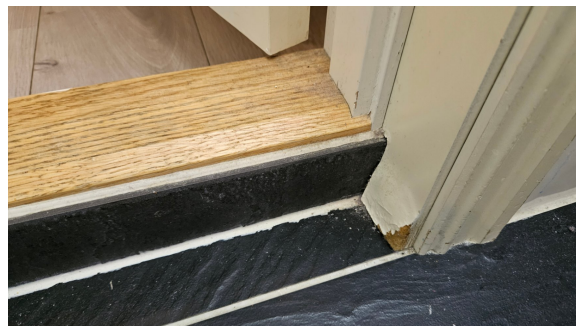
Det er registrert fuktsvell i foringer på bad.

Dørforinger baddør er fuktsvellet.

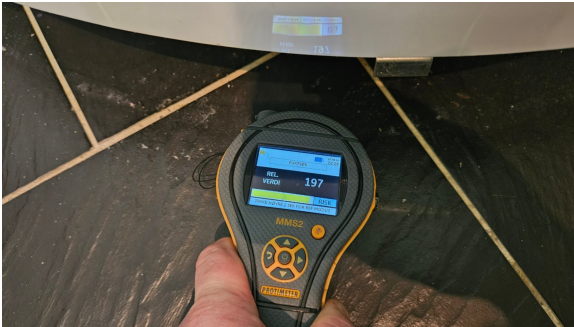
Fuktmåling viser svakt forhøydte verdier.

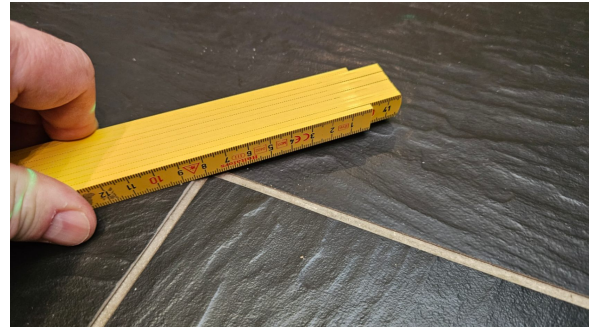
- Det er påvist at noen fliser har bom (hulrom under).
- Det er påvist avvik i fallforhold til sluk i forhold til krav i forskrift på byggetidspunktet.

Hvis hele flisen ikke har kontakt med underlaget, og luftlommer oppstår blir dette kalt "bom", og kan medføre at flisen sprekker ved belastning. Vær oppmerksom ved bruk.

Kanting på fliser.

For å få tilstandsgrad 0 eller 1 må gulvet bygges om for å få riktig fall mot sluk.

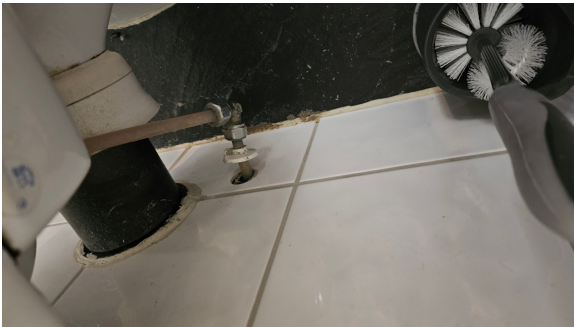
Svertesopp i fuger.

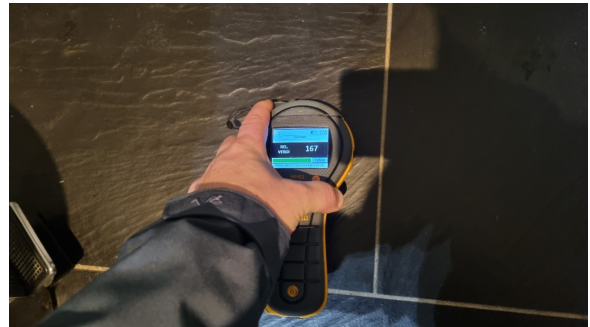
Det ble fuktmålt ved revisjon, ingen unormale fuktverdier ble registrert.

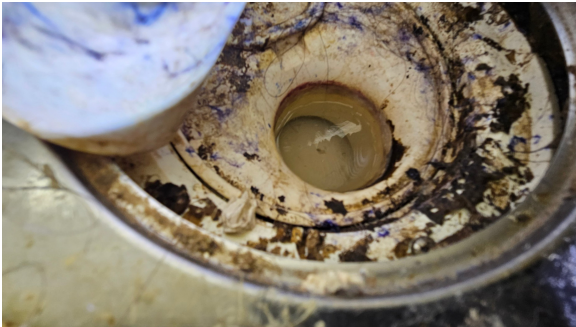
Kontroll sluk.

- Overvåk tilstanden jevnlig. For å få tilstandsgrad 0 eller 1 må tettesjiktet skiftes ut, men tidspunktet for når dette er nødvendig er vanskelig å si noe om.
- Det er viktig å merke seg at levetiden til en membran varierer basert på kvalitet, installasjon og bruk. Eldre membraner kan bli sprø og sprekke opp, noe som fører til at de mister sin vanntettende funksjon. Dette kan resultere i vannlekkasjer gjennom vegger og gulv og fuktskader.

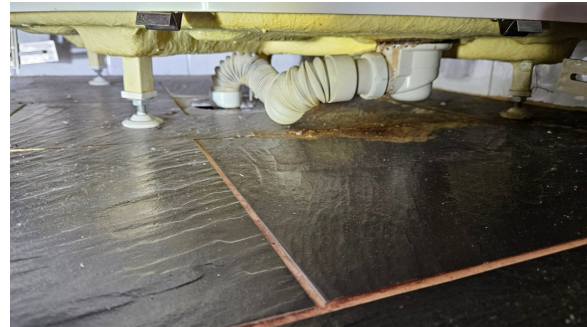
Det er registrert lekkasje fra vannlås under dusjkabinett.

Lekkasje vannlås dusjkabinett.

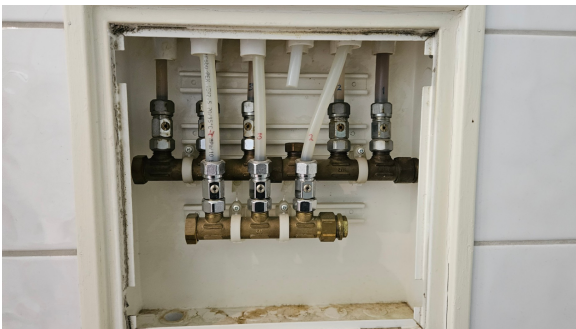
Vannskap.

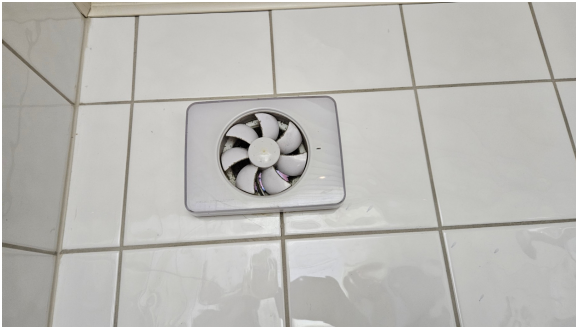
Ulyd i vifte.

Det bør etableres større luftespalte i dør.

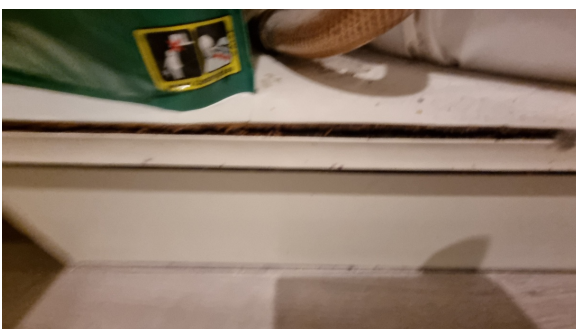
- Det er påvist at overflater har noe skader.
- Det er påvist fuktskjolder/svelling i bunnplate i benkeskap.

Det er påvist fuktskjolder/svelling i bunnplate i benkeskap.

Skaden bør utbedres.

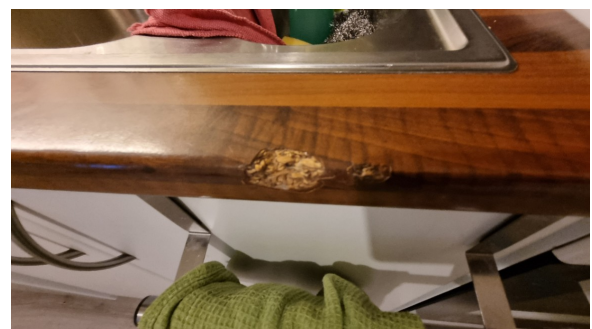
Skade i benkeplate.

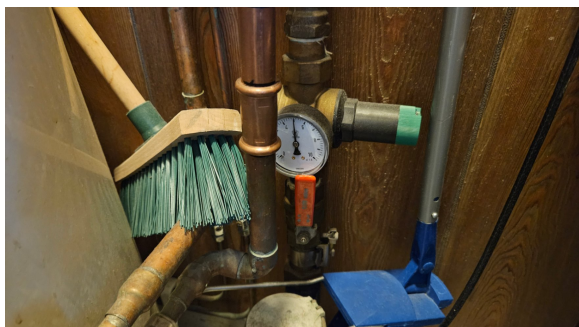
Kontroll hovedstoppekran.

Hovedstoppekran bør merkes.

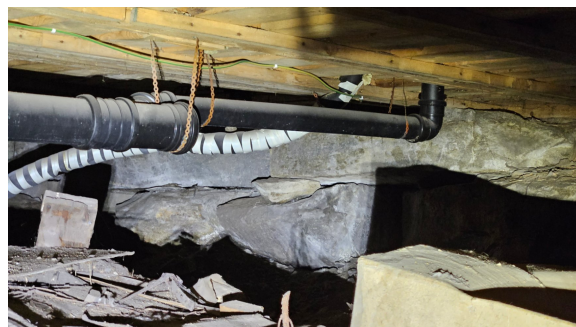
Vannledning i krypkjeller.

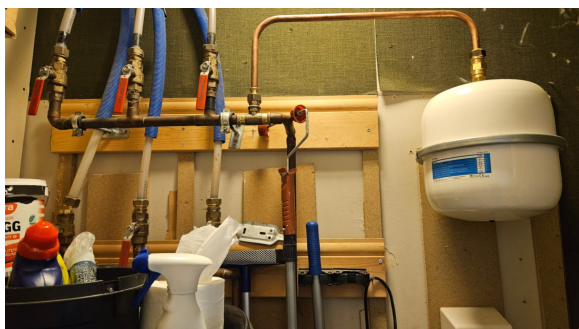
Samle stokk i felles bod.

Bør montere vannskap i felles kott.

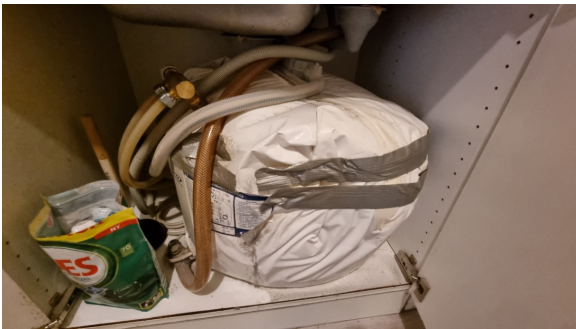
Benkebereder.

- Det bør etableres tilfredsstillende el-tilkobling etter gjeldende forskrift.

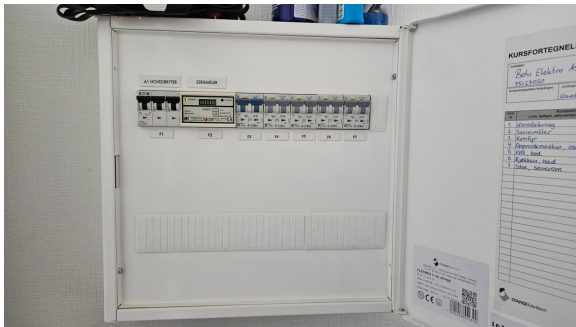
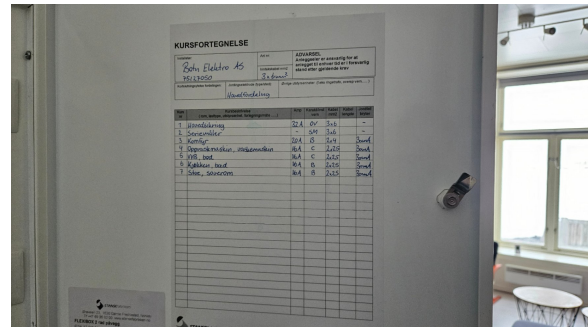
Kontroll el-skap leilighet.

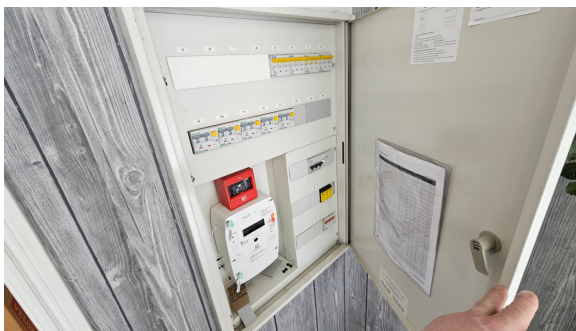
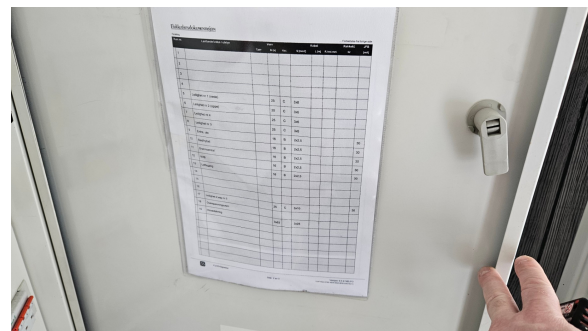
Kontroll el-skap felles gang.
