# Tilstandsrapport

Enebolig

Nordhagen 42, 5268 HAUKELAND

Rapportdato: 08.08.2025

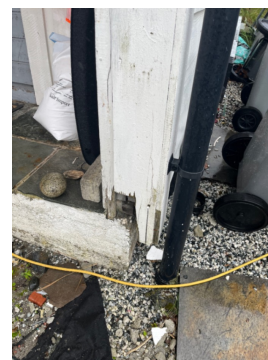
### Nedløp og beslag

- Det er ikke tilfredsstillende bortledning av vann fra taknedløp ved grunnmur.
- Det mangler snøfangere på hele eller deler av taket, men det var ikke krav om dette på byggemeldingstidspunktet.
- Takrenner/nedløp har store lekkasjer.

- Lokal utbedring må utføres.

Kostnadsestimat: 10 000 - 50 000

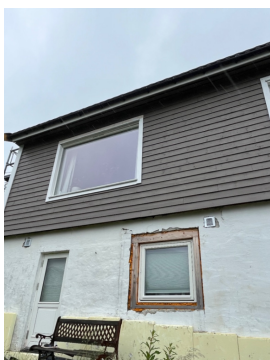
## ! TG 2 Veggkonstruksjon

Det er pusset og malt murkonstruksjon og trekonstruksjon fra byggeår og tilbyggingsår.

Det må påregnes tiltak med ferdigstilling av påbegynt arbeid.

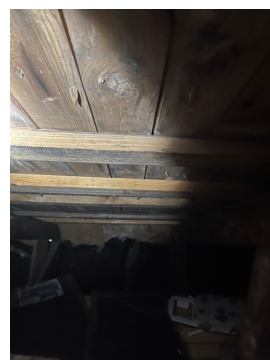
## ! TG 2 Takkonstruksjon/Loft

- Det er påvist fuktskjolder/skader i takkonstruksjonen.
- Det er avvik:

Bedre gjennomlufting anbefales og tiltak mot mus påregnes.

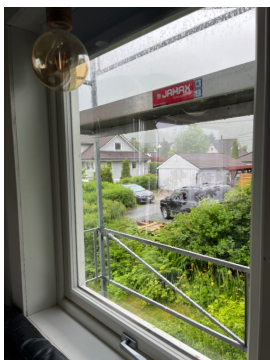
## ! TG 2 Vinduer

- Karmene i vinduer er slitte og det er sprekker i treverket.
- Det er avvik:

- Det må påregnes noe vedlikehold og at enkelte vinduer må skiftes ut.

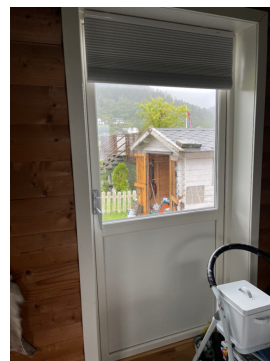
## ! TG 2 Dører

Eldre ytterdør med noe bruksslitasje.  
Terrassedør med glassfelt fra seneste år som fremstår i god stand.

Oppgradering og utskifting av ytterdør må påregnes.

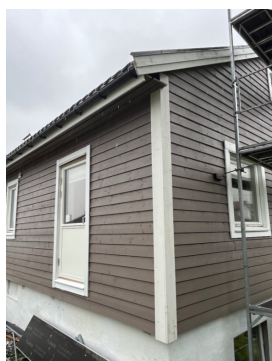
## ! TG 2 Andre utvendige forhold

Terrassedør med utgang fra stue montert på langvegg.

Sikring må etableres.

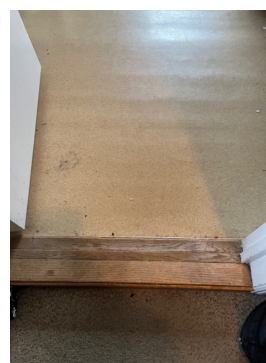
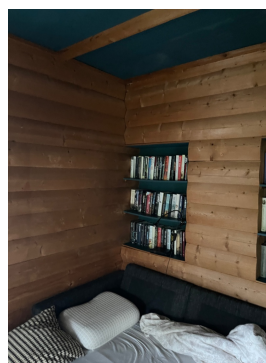
## ! TG 2 Overflater

- Overflater må utbedres eller skiftes.

Det må påregnes ytterligere oppgradering av overflater.

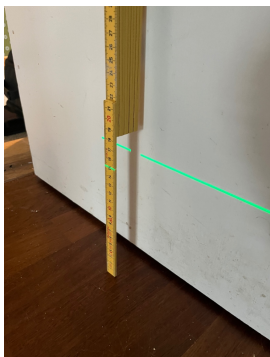
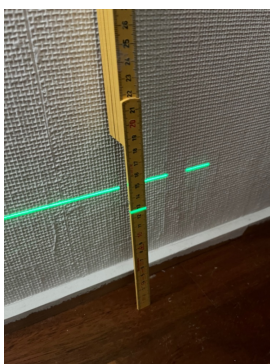
## ! TG 2 Etasjeskille/gulv mot grunn

Gulv mot grunn i betong og etasjeskille i trebjelkelag fra byggeår er kontrollert for horisontalt avvik målt med laser.  
Resultatet tilfredsstillende ikke dagens krav til avvik.

- Det er målt høydeforskjell på mellom 15-30 mm gjennom hele rommet. Tilstandsgrad 2 gis med bakgrunn i standardens krav til godkjente måleavvik.

Fungerer med dette avvik, ved oppgradering anbefales avretting

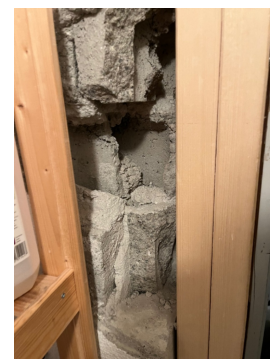
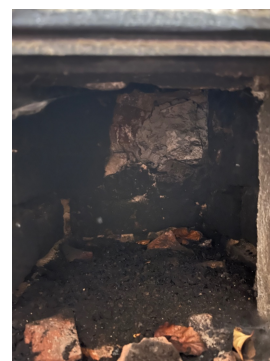
- Det er påvist brennbart materiale nærmere enn 300 mm fra sotluke/feiluke.
- Det er påvist sprekker og/eller riss i pipe.
- Pipevanger er ikke synlige.

- Pipevanger må gjøres tilgjengelig.
- Det må foretas tiltak for å lukke avviket.

det anbefales innvendig Piperør

**Kostnadsestimat: 50 000 - 100 000**

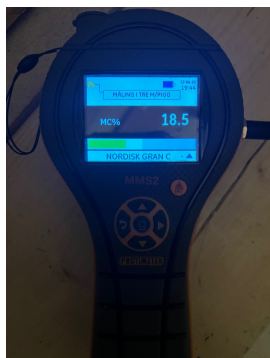
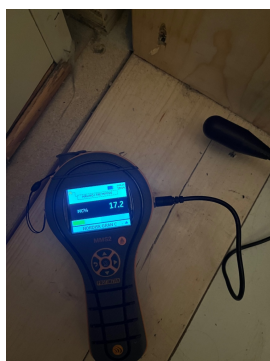
## ! TG 2 Rom Under Terreng

Det er fuktmålt ulike plasser med forhøyede verdier.

- Det er gjennom målinger påvist høyt fuktnivå i trevegger i underetg./kjeller, det er derfor ikke foretatt hulltaking
- Det er påvist indikasjoner på noe fuktgjennomtrenging i kjellergulv.

Jevnlig tilsyn anbefales, ytterligere tiltak kan ikke utelukkes

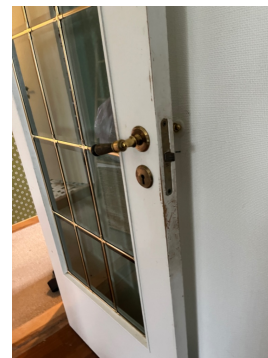
## ! TG 2 Innvendige dører

Malte dører med og uten glassfelt.

Dører fungerer med dette avvik

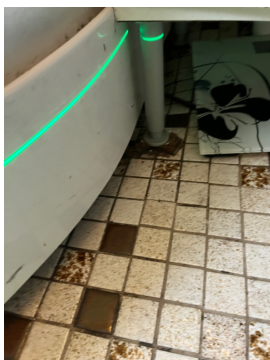
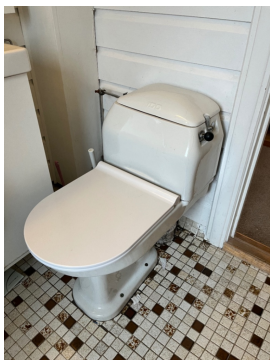
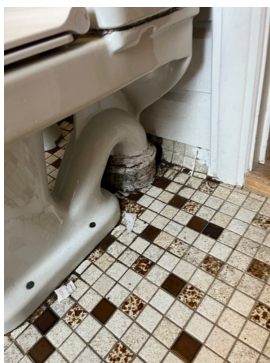
Bad med fliser på gulv, malt panel på vegg og vindu i våtsone.  
Eldre sluk med begrenset tilkomst, målbart fall, men synlig skade på gulv.  
Eldre toalett, benkeskap med vask med noe slitasje i nedre deler.  
Elektrisk vifte, men rommet mangler tilfredstillende løsning for tilluft og har generelt høy slitasjeegrad.

Det anbefales jevnlig tilsyn frem til oppgradering besluttes.

**Kostnadsestimat: 100 000 - 300 000**

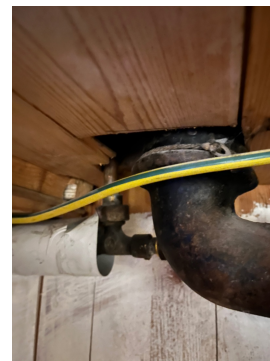
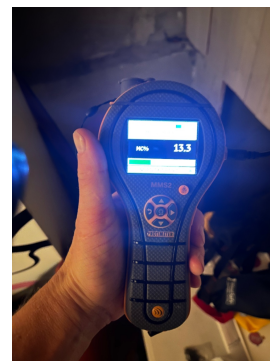
### ! TG 2 Tilliggende konstruksjoner våtrom

- Hulltaking er ikke foretatt da det allerede er påvist andre avvik i våtsonen.

Jevnlig tilsyn anbefales frem til oppgradering besluttes.

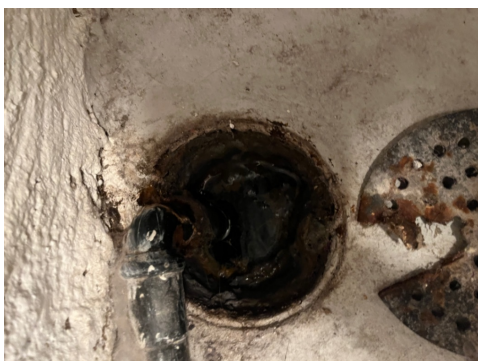
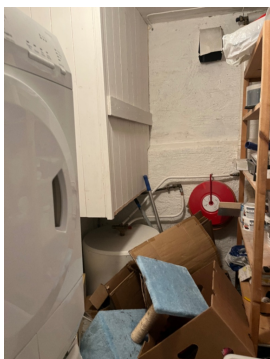
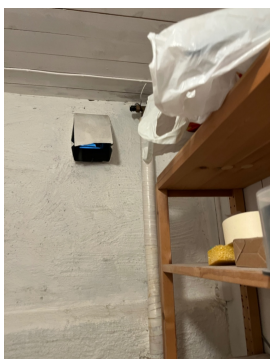
### ! TG 3 Generell

Det anbefales jevnlig tilsyn frem til oppgradering besluttes.

**Kostnadsestimat: 100 000 - 300 000**

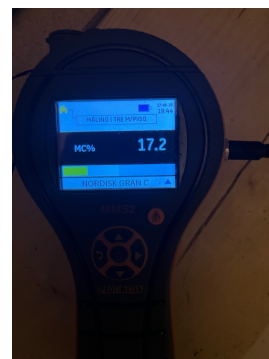
### ! TG 2 Tilliggende konstruksjoner våtrom

Synlig saltutslag og forhøyet fuktverdi i synlig treverk

Det er målt fuktverdier i øvre sjikt.

Jevnlig tilsyn anbefales.

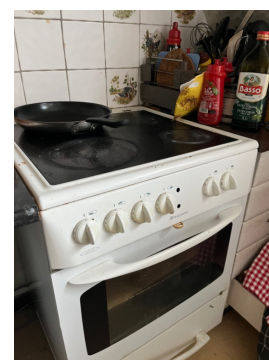
### 1 ETASJE > KJØKKEN

Fungerer med dette avvik, oppgradering må påregnes på sikt

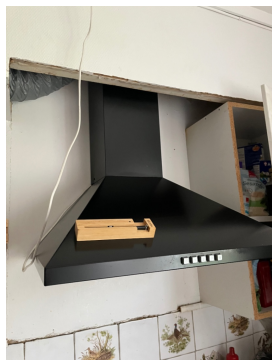
### ! TG 2 Avtrekk

Fungerer med dette avvik, oppgradering må påregnes på sikt

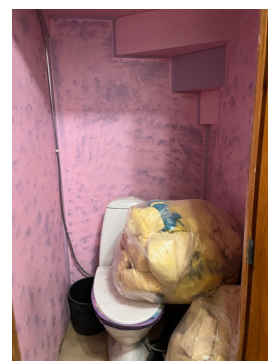
### UNDERETASJE > TOALETROM

- Lokal utbedring må utføres.

Kostnadsestimat: 10 000 - 50 000

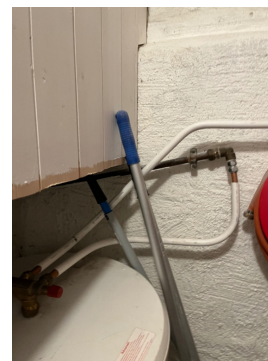
### ! TG 2 Vannledninger

- Tidspunkt for utskiftning av vannledninger nærmer seg.
- I forbindelse med oppgradering av våtrom vil det være naturlig med utskiftning av rør.

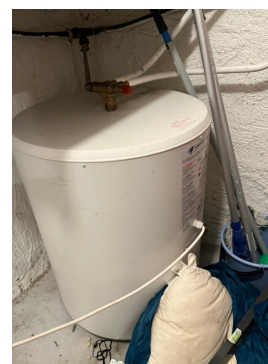
## ! TG 2 Varmtvannstank

120 liter vv beholder fra 2010 plassert på vaskerom

- Det bør etableres tilfredsstillende el-tilkobling etter gjeldende forskrift.

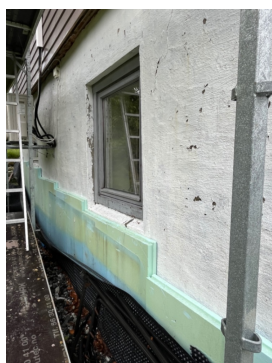
## ! TG 2 Grunnmur og fundamenter

Støpt ringmur med gulv i underetasje.

Vedlikehold må påregnes

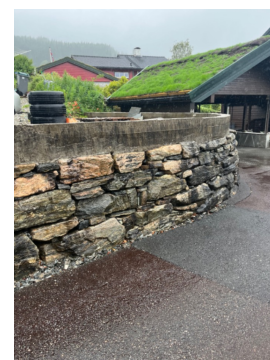
## ! TG 3 Forstøtningsmurer

Nyere forstøtningsmur mot vei.

- Rekkverk/annen sikring på forstøtningsmur må settes opp/utbedres.

Kostnadsestimat: 10 000 - 50 000
