# Tilstandsrapport

Boligbygg med flere boenheter

Prestebøen 25, 6809 FØRDE

Befaringsdato: 12.09.2025

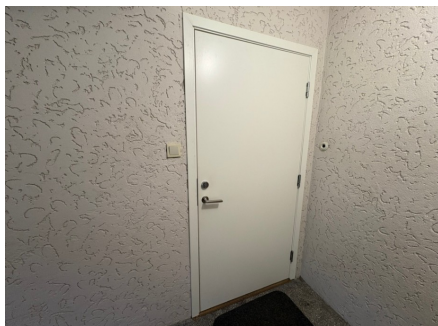
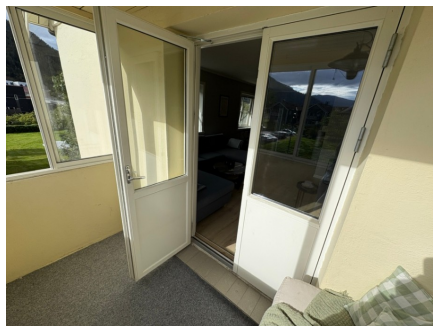
## TG 2 Balkonger, terrasser og rom under balkonger

Balkongen var opprinnelig åpen, men ble bygget inn med takkonstruksjon og innglasset som tiltak mot en lekkasje som oppstod i/ rundt balkongdøråpning. Ukjent årstall, men antatt etter år 2000 og før nåværende eier kjøpte i 2017. Basert på info fra selger, og type produkt.

- Rekkverket er for lavt i forhold til dagens krav til rekkverkshøyder.
- Rekkverk i betong-/murkonstruksjon. Høyde er ca. 94cm over ferdig gulv på terrassen. Dagens krav er at terrasser/balkonger skal sikres med rekkverk med en minste høyde på 1,0 meter dersom terrasse/balkong er mer enn 0,5 meter over bakkenivå, opptil 10 meter over bakkenivå jf. § 12-15 og §12-11 TEK17.
- På underside av balkongkonstruksjon er det registrert avskalling i maling. Dette kan komme som følge av ytre fuktpåkjenning/avrenning via utvendig side av innglassing og rekkverk. Dersom betongen blir utsatt for fuktinntrengning over tid, kan dette føre til nedbrytning i form av sprekker, avskalling og korrosjon på eventuell armering i dekket. Innglassingen og taket over gjør balkongen tilnærmet tett mot inndrev av nedbør, forutsatt at glassene er lukket ved nedbør.

- Andre tiltak:
- Det er ikke krav om utbedring av rekkverkshøyde opp til dagens forskriftskrav.
- Sider og underside på balkongen bør overflatebehandles i nær fremtid for å redusere fuktpåkjenning på betongkonstruksjon og redusere fare for fuktinntrengning, korrodering på armering og eventuelt utsprengning av betongen.

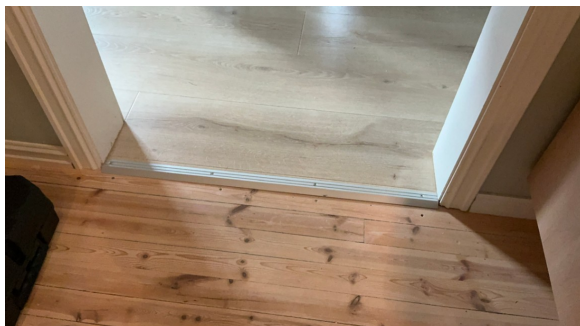
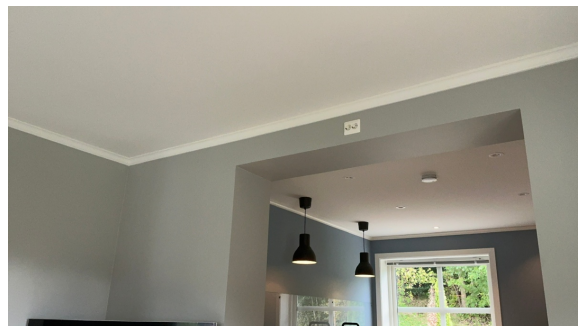
## TG 2 Etasjeskille/gulv mot grunn

- Det er målt høydeforskjell på mellom 15-30 mm gjennom hele rommet. Tilstandsgrad 2 gis med bakgrunn i standardens krav til godkjente måleavvik.
- Målt høydeforskjell på mellom 10 - 20 mm innenfor en lengde på 2 meter. Tilstandsgrad 2 gis med bakgrunn i standardens krav til godkjente måleavvik.
- Vær oppmerksom på at etasjeskille og gulv på grunn kan ha større avvik enn det som ble registrert ved befaringen, da det kun utføres stikkprøver i to eller flere rom i hvert plan, 100% av gulvflatene er derfor ikke undersøkt.

- For å få tilstandsgrad 0 eller 1 må høydeforskjeller rettes opp. Det vil imidlertid sjelden være økonomisk rasjonelt som et enkeltstående tiltak i en bolig som dette. Dersom boligen en gang skal renoveres, kan man vurdere slike tiltak.

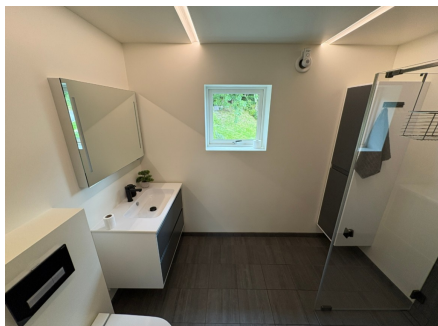
### TG 2 Overflater Gulv

- Det er påvist avvik i krav til høydeforskjell/fall-løsning på våtrommet.

- For lekkasjevann skal det etter TEK17 være enten 1:100 på hele gulvet og mot sluk, eller en oppkant på minst 15 mm ved dør over ferdig gulv, og i begge tilfeller en høydeforskjell fra topp slukrist til topp membran/tettesjikt på 25mm. Ref. TEK17 §13-15.

- Rommet fungerer med avvikene rundt fallforhold, det vil ikke være økonomisk rasjonelt å rive for å utbedre fallforholdene isolert sett, men vær oppmerksom på avvikene ved bruk og endre fallforholdet ved fremtidig renovering.

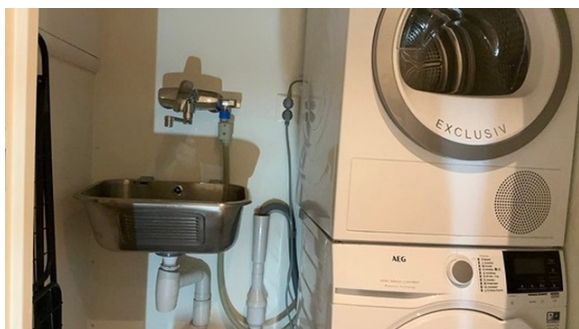
### TG 2 Overflater vegger og himling

- Det er uegnede materialer i våtsoner.
- Det er benyttet prefolierte sponplater på vegg som er overflatebehandlet. Vegg rundt utslagsvask er våtsone og fordrer at materialer på vegg tåler noe fuktpåkjenning. Det er ikke kjent om overflatebehandling er utført med våtromsmaling.

- Uegnede materialer må fuktbeskyttes/utskiftes.
- Vegg rundt og under utslagsvask bør overflatebehandles med våtromsmaling om dette ikke er utført.

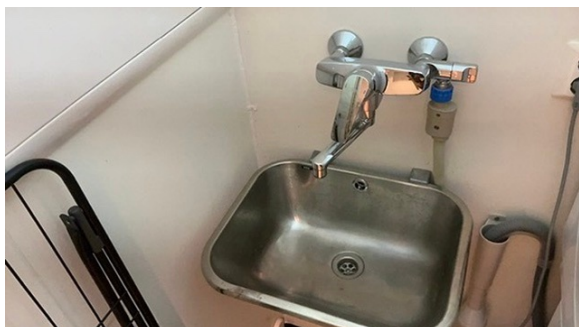
### TG 2 Ventilasjon

- Rommet har kun naturlig ventilasjon.
- Våtrommet mangler tilluftsventilering, f.eks. spalte/ventil ved dør.
- Det kan være mangelfull ventilering av rommet, avhengig av bruken. Det er ikke tilstrekkelig spalte under dør, men i sum er det noe klaring som gir noe lufttilstrømming rundt dørblad i nedre del.

- Over tid kan manglende tilluftsventilering resultere i mugg- og soppdannelse, spesielt på steder som ikke får god nok luftgjennomstrømning.
- Elektrisk avtrekksvifte bør monteres for å lukke avviket.
- Åpning for tilluft til rommet bør forbedres.

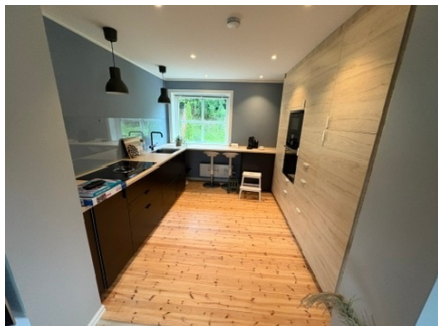
### **Avtrekk**

- Om mulig bør det etableres mekanisk/forsert avtrekk ut fra kokesonen.

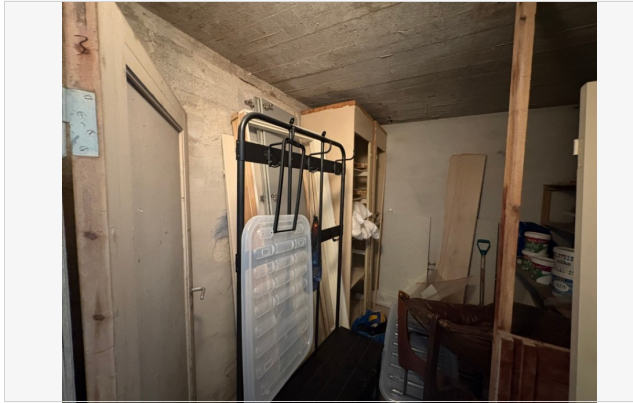
I enkelte av bodene som er opplyst å være felles/fri disponering av, på nordsiden av midtkorridor, er det registrert symptom på fuktvandring i bakvegg. I form av saltutslag, rustmerker fra armering og avskalling av maling.
