Brages vei 10,  
4632 KRISTIANSAND S

# Hel tomannsbolig med 2 stk 3-romsleiligheter. Flott og supersentral attraktiv beliggenhet på beste Lund!

# Tilstandsrapport

Befaringsdato: 25.11.2025

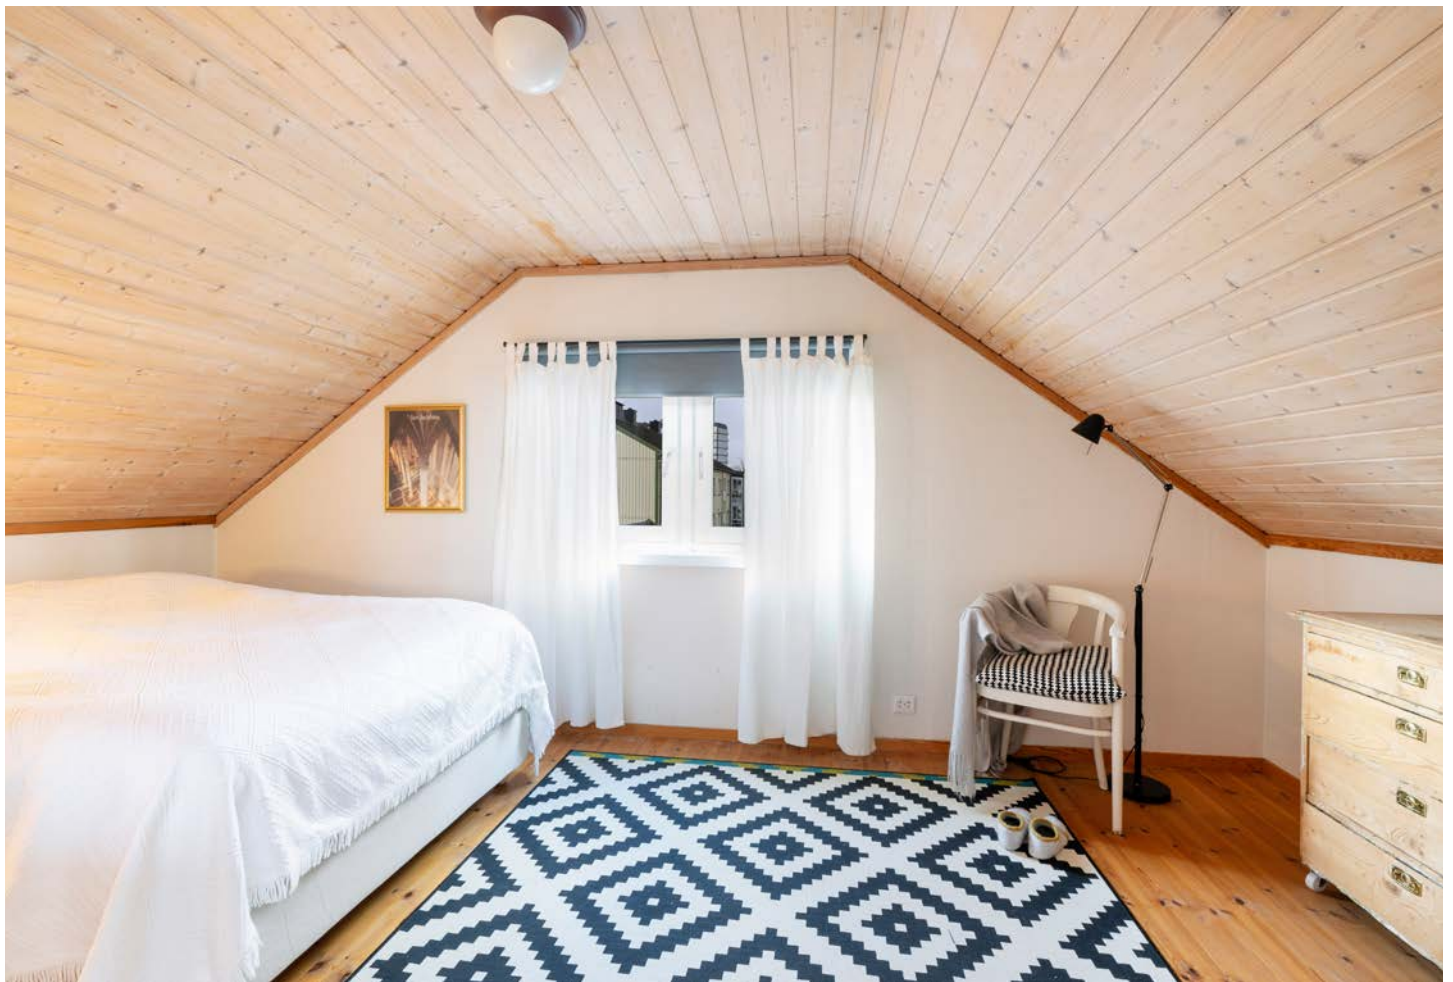
Soverom - Vinduer loft soverom er litt for små til å tilfredsstille dagens krav

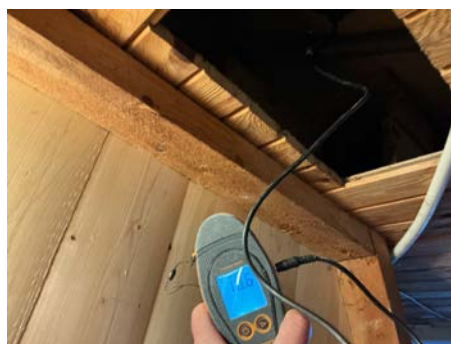
#### 1 TG 0 Tilliggende konstruksjoner våtrom

Utført observasjon og fuktmåling ved sluk fra kjeller, normalt.

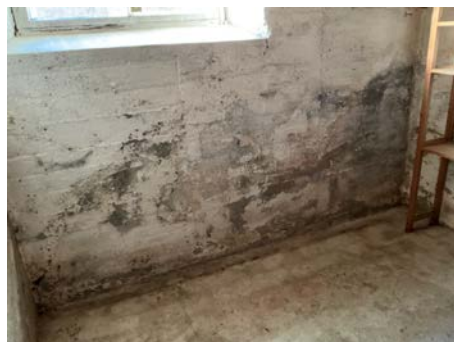
Tegn til fukt.

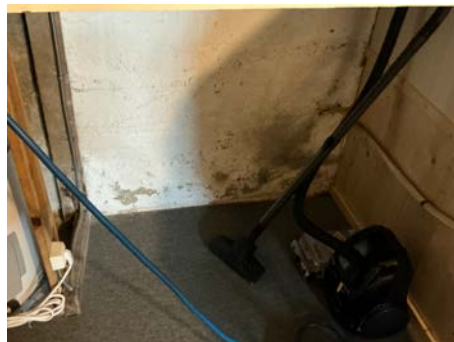
### TG 1 Grunnmur og fundamenter

Murt/støpt grunnmur. Mindre riss, men ingen større åpenbare sprekker som ansees unormalt utfra alder. Normalt oppsyn og vedlikehold.

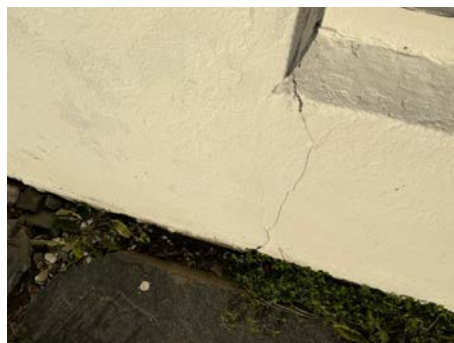
### TG 2 Terrenghold

Generelt anbefales det fall bort fra yttervegg og taknedløp for overvann anbefales ledet bort fra vegger slik at man reduserer fuktpåkjenningen mest mulig.
