Hammerstien 10,  
4623 KRISTIANSAND

Prisantydning: kr 5 890 000,-

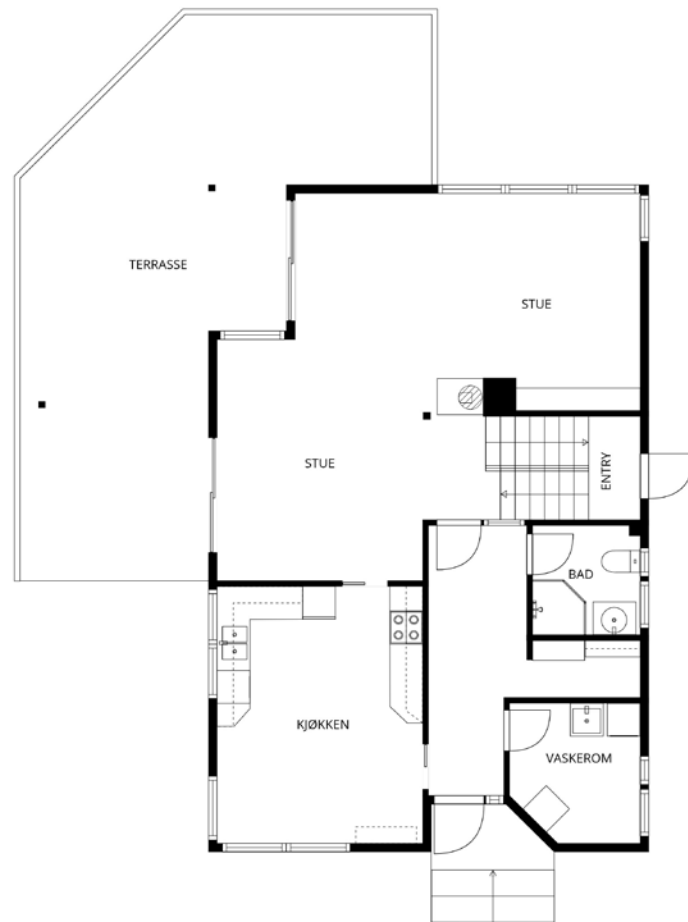
PLANTEGNINGEN ER IKKE MÅLBAR OG AVVIK KAN FOREKOMME

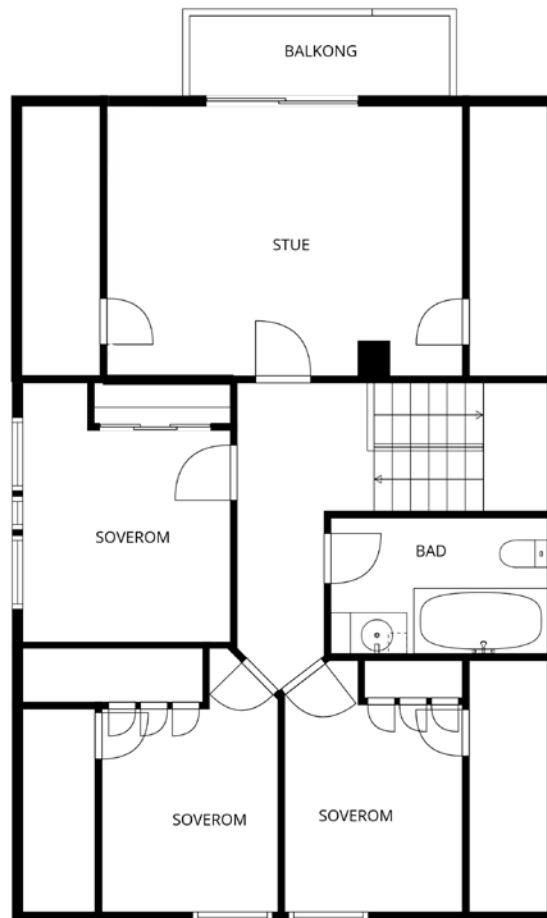
PLANTEGNINGEN ER IKKE MÅLBAR OG AVVIK KAN FOREKOMME

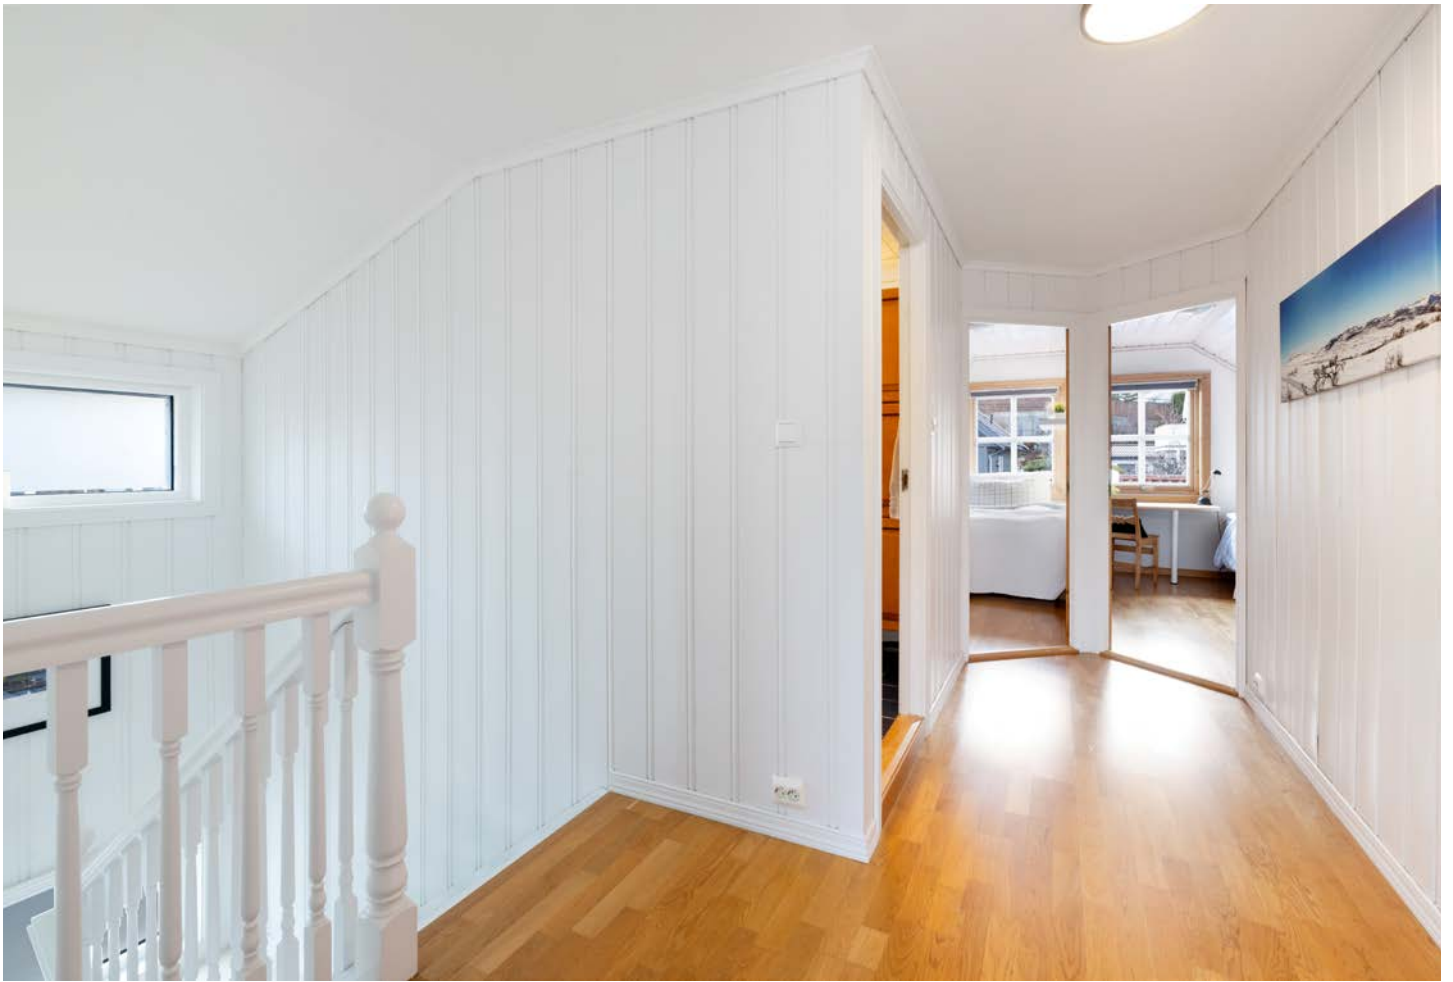
I etasjen er det praktiske rom for oppbevaring i knevegg.

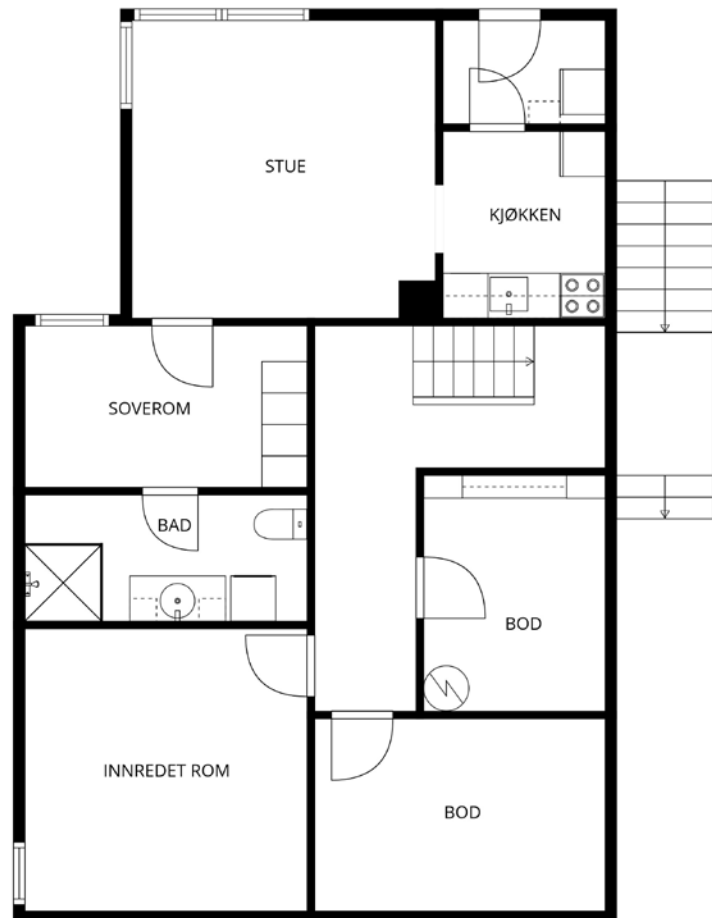
PLANTEGNINGEN ER IKKE MÅLBAR OG AVVIK KAN FOREKOMME

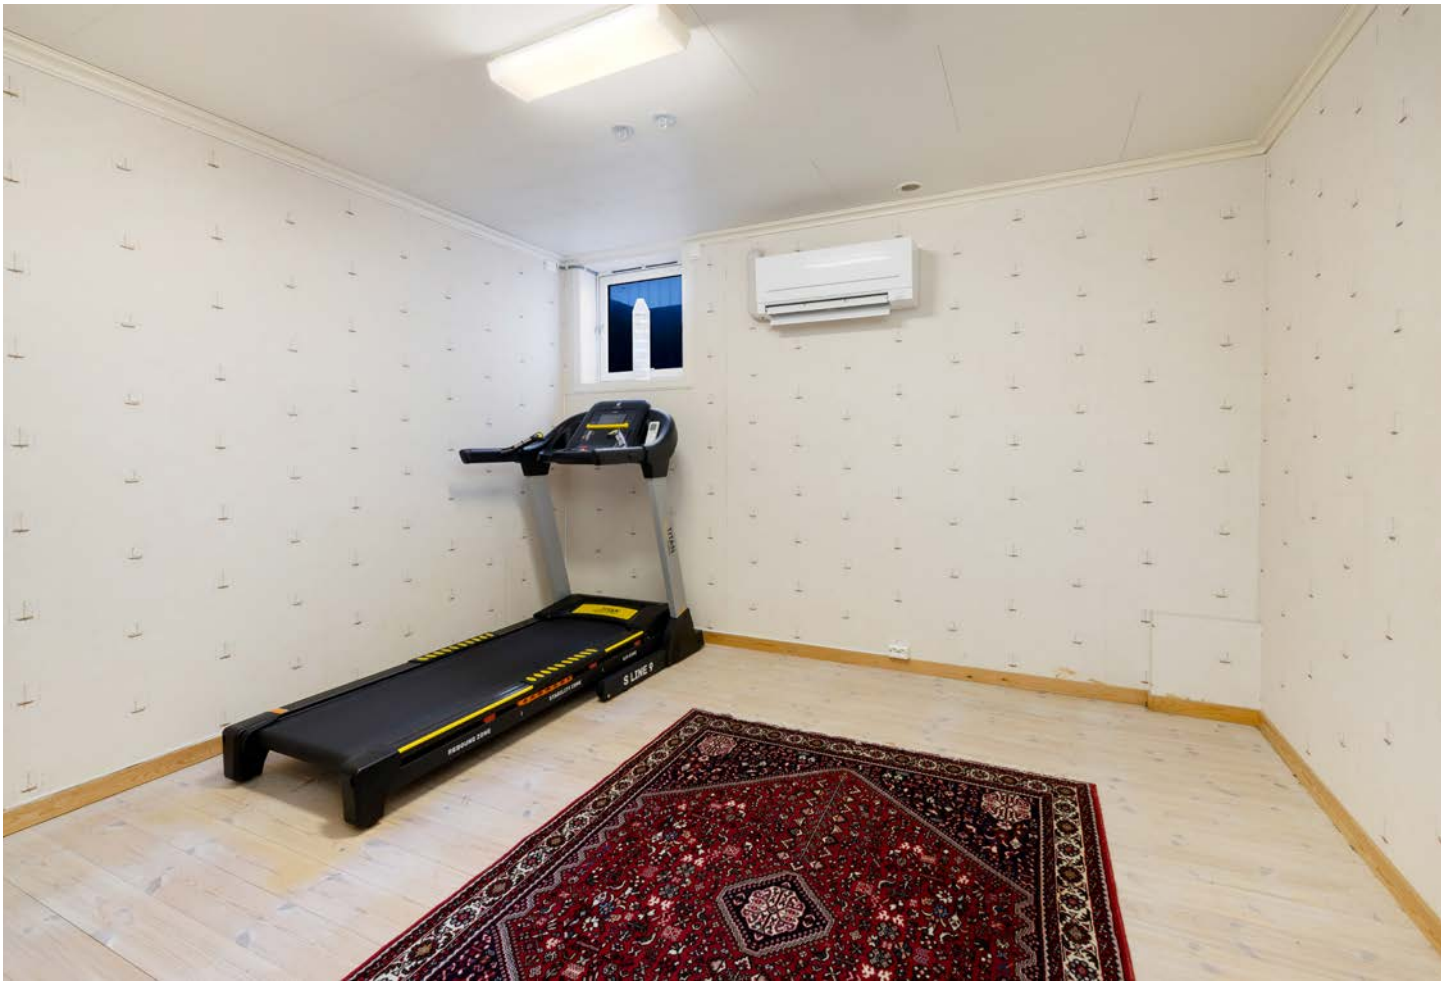
I underetasjen er det tilhørende boligen godt med oppbevaringsplass i boder og treningsrom/ kjellerstue (ikke godkjent til varig opphold)

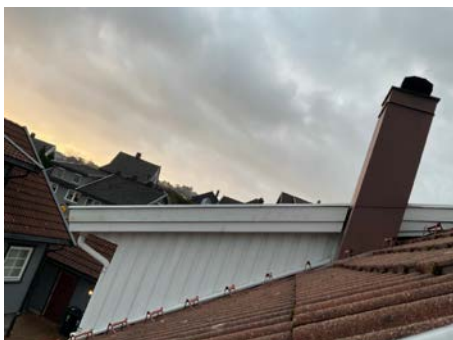
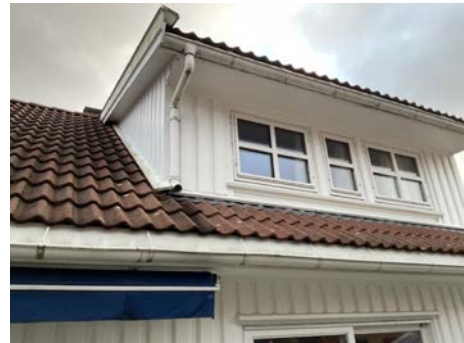
### Nedløp og beslag

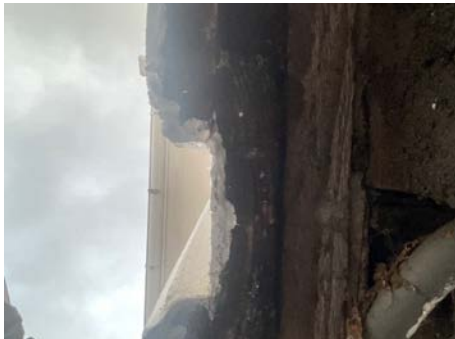
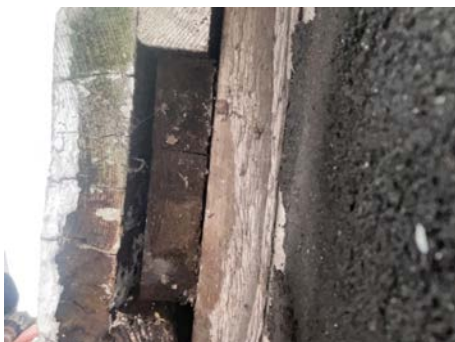
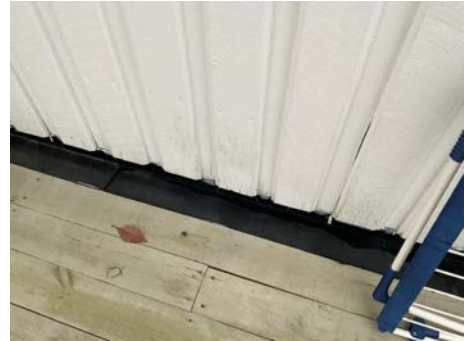
## TG IU Takkonstruksjon/Loft

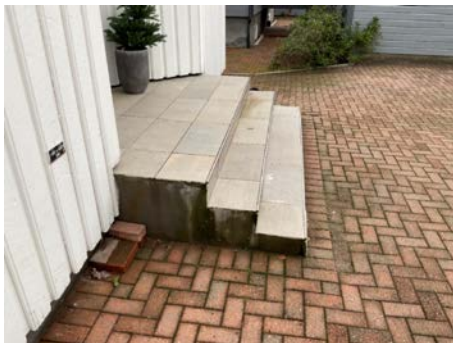
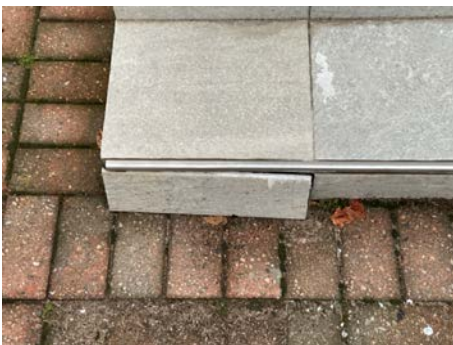
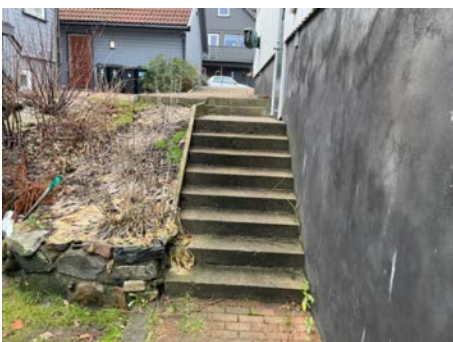
**Kostnadsestimat: Under 20 000**

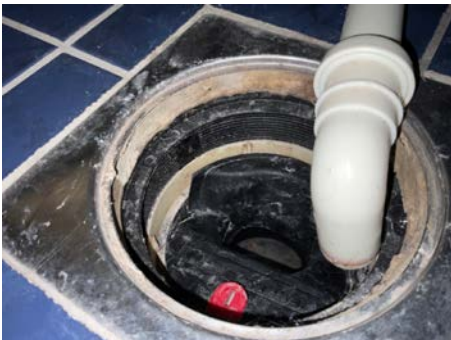
- Overvåk tilstanden jevnlig. For å få tilstandsgrad 0 eller 1 må slukløsningen skiftes ut og sannsynligvis må også membransjiktet skiftes/utbedres. Det er imidlertid vanskelig å si noe om tidspunktet for når dette er nødvendig.
- Eldre sluk av plast er ofte utsatt for lekkasjer og særlig i overganger. Eventuelle lekkasjer kan medføre fuktskader på tilleggende konstruksjoner.
- Det er viktig å merke seg at levetiden til en membran varierer basert på kvalitet, installasjon og bruk. Eldre membraner kan bli sprø og sprekke opp, noe som fører til at de mister sin vanntettende funksjon. Dette kan resultere i vannlekkasjer gjennom vegger og gulv og fuktskader.

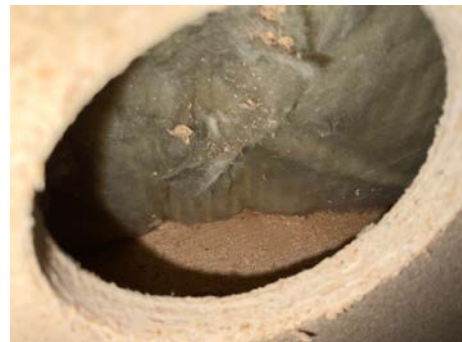
## 1. ETASJE > VASKEROM

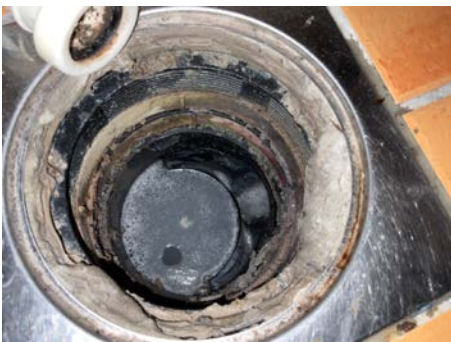
## 1. ETASJE > VASKEROM

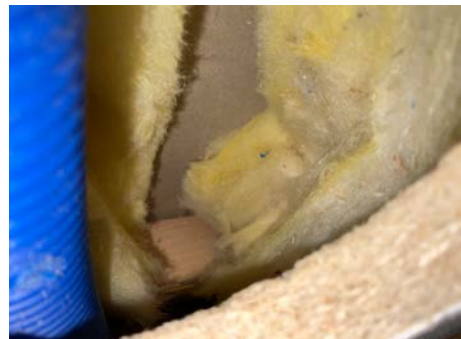
Ikke målbar fukt i vegg mot vaskerom der det er tatt hull i vegg.

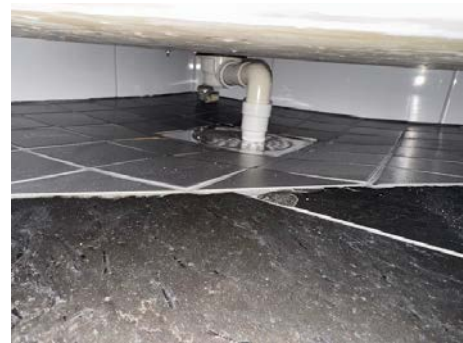
- Til tross for avviket i fall/høydeforskjell til sluk, vil gulvet fortsatt kunne lede vann mot sluket, men med redusert effektivitet. Dette kan potensielt øke risikoen for vannansamling i enkelte områder av badet.

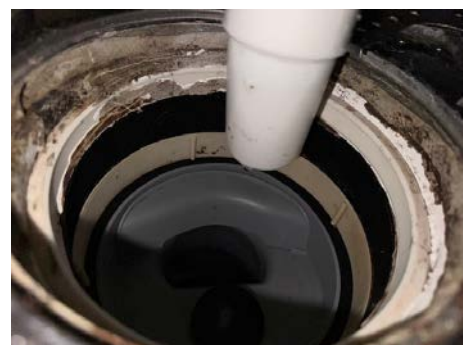
- Overvåk tilstanden jevnlig. For å få tilstandsgrad 0 eller 1 må slukløsningen skiftes ut og sannsynligvis må også membransjiktet skiftes/utbedres. Det er imidlertid vanskelig å si noe om tidspunktet for når dette er nødvendig.
- Eldre sluk av plast er ofte utsatt for lekkasjer og særlig i overganger. Eventuelle lekkasjer kan medføre fuktskader på tilleggende konstruksjoner.

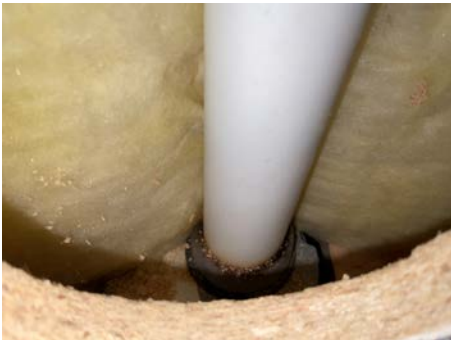
## UNDER ETASJE > BAD HYBEL

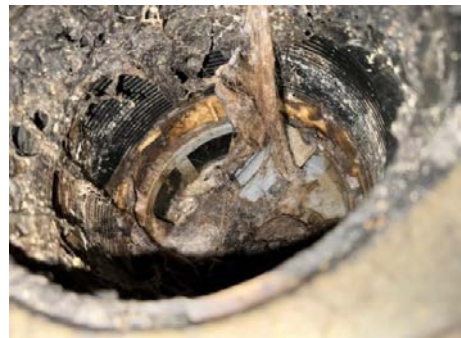
## UNDER ETASJE > BAD HYBEL

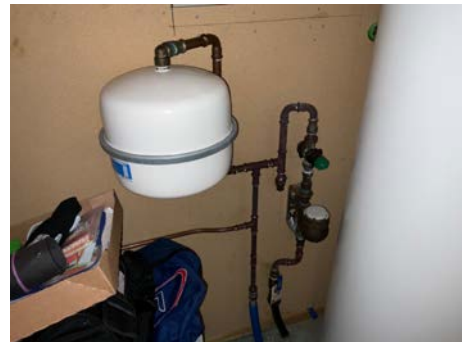
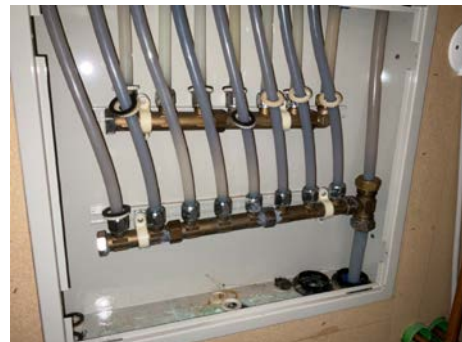
Vann i skap vil da renne inn i veggen under selve rør i rør skapet.

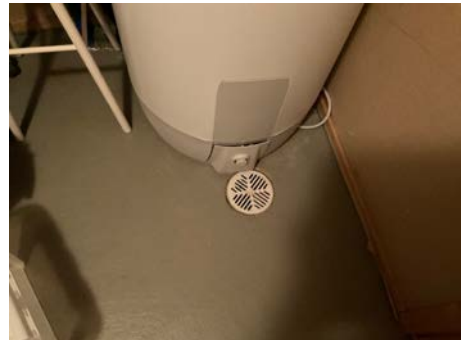
- Det er ikke behov for utbedringstiltak siden anlegget fungerer i dag, men ut ifra alder kan skader plutselig oppstå på eldre anlegg.
- I forbindelse med oppgradering av våtrom vil det være naturlig med utskiftning av rør.
