Langåsen 17,
4513 MANDAL

Tilstandsrapport

Befaringsdato: 02.12.2025

Rapportdato: 15.01.2026

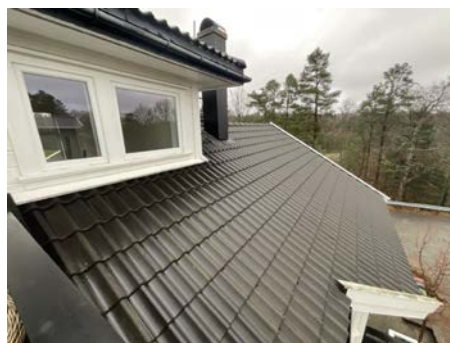
- Andre tiltak:
- Det er ikke krav om utbedring av snøfangere opp til dagens krav.

Det er ikke krav om utbedring opp til dagens krav, men det anbefales å montere snøfangere for å forhindre skader på mennesker og husdyr som følge av takras.

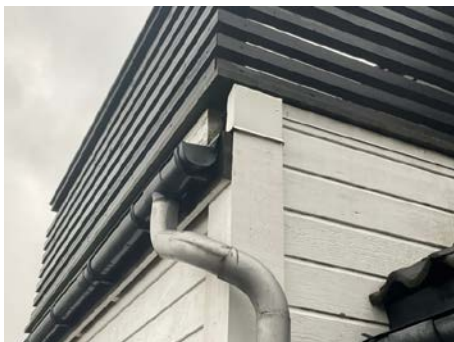
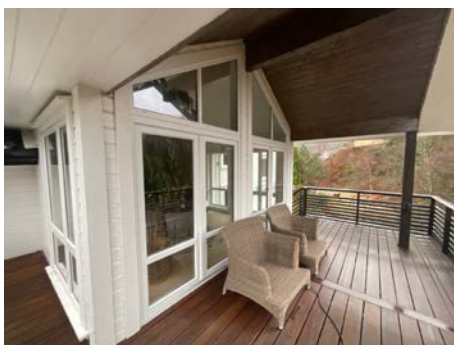
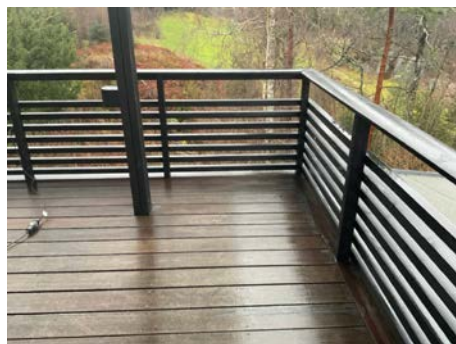
Terrasse i forbindelse med ytterdør i trappeoppgang

Rekkverket bør vurderes oppgradert til dagens krav for høyde og utførelse, da lavt rekkverk og horisontale spiler kan medføre økt risiko for fallulykker, spesielt for barn. Åpning i toppen av rekkverket på 15 cm utgjør også en sikkerhetsrisiko.

Terrasse og trapp i forbindelse med ytterdør i trappeoppgang, oppført i tre.

Rekkverket bør utbedres slik at horisontale spiler fjernes eller endres for å redusere klatrefaren for barn.

Åpningen i toppen av rekkverket bør reduseres til maksimalt 10 cm for å tilfredsstille gjeldende sikkerhetsanbefalinger og redusere risikoen for fallulykker.

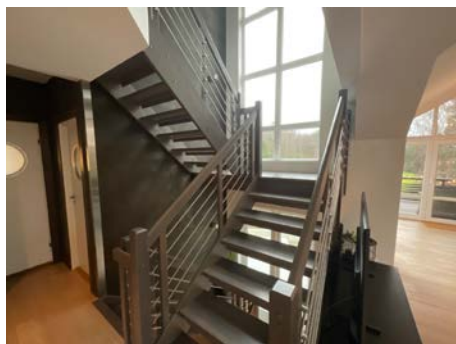
Håndløper bør monteres på vegg for å redusere risikoen for fallulykker og for å oppfylle gjeldende sikkerhetskrav. Manglende håndløper gir økt fare for personskader ved bruk av trappen.

- Andre tiltak:
• Håndløper må monteres på vegg for å tilfredsstille krav på byggetidspunktet.

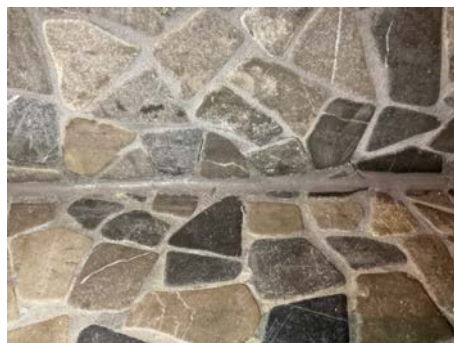
1. ETASJE > BAD/VASKEROM

! TG 2 Overflater Gulv

- Det er påvist at høydeforskjell fra topp slukrist til gulv/synlig topp membran ved dørterskel er mindre enn 25 mm.
- Det er påvist avvik i fallforhold til sluk i forhold til krav i forskrift på byggetidspunktet.

Manglende høydeforskjell øker faren for at vann kan renne ut av våtrommet og forårsake fuktskader i omkringliggende konstruksjoner.

Det anbefales å etablere en membranoppkant ved døren som ligger minst 25 mm over slukristen, for å redusere risikoen for vannlekkasje til tilstøtende rom ved eventuell vannansamling på gulvet.

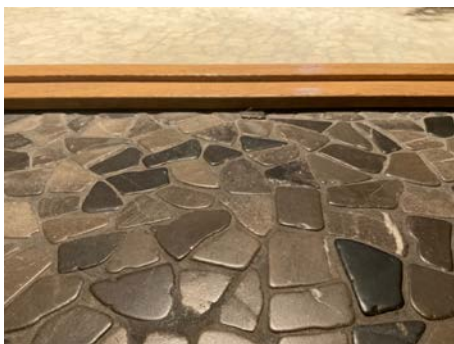
1. ETASJE > BAD/VASKEROM

TG 2 Sluk, membran og tettesjikt

- Det er påvist mangelfull/feil utførelse rundt rørgjennomføringer e.l. som gir fare for fukt i konstruksjonen i våtsone.
- Mer enn halvparten av forventet brukstid er passert på membranløsningen.

Det er ikke synlig membranoppkant rundt avløpsrøret under innredningen. Dette medfører økt risiko for fuktinntrengning i konstruksjonen i våtsone.

Konsekvensen av manglende membranoppkant er økt risiko for fuktskader i våtsonen, noe som kan føre til skader på omkringliggende konstruksjoner og behov for omfattende utbedringer.

Det bør etableres korrekt membranoppkant rundt avløpsrøret under innredningen for å hindre fuktinntrengning i konstruksjonen.

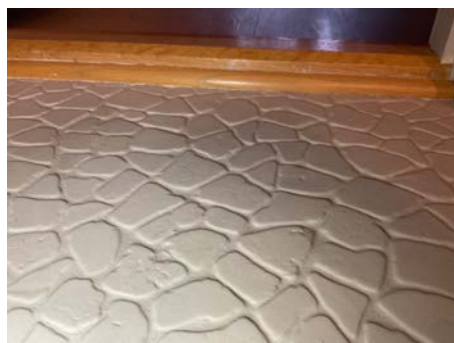
2. ETASJE > BAD

TG 2 Sluk, membran og tettesjikt

Konsekvensen ved å ikke utbedre kan være at membranen svikter, noe som kan føre til vanninntrenging og skader på omkringliggende konstruksjoner.

Det bør vurderes å skifte ut membranløsningen for å redusere risikoen for lekkasjer og fuktskader, da mer enn halvparten av forventet brukstid er passert og utførelsen er ukjent.
