Helleveien 146,  
3790 HELLE

# Enebolig på Helle med romslig tomt og flott sjøutsikt. Stor parkering og carport. Usjenert uteplass

# Tilstandsrapport

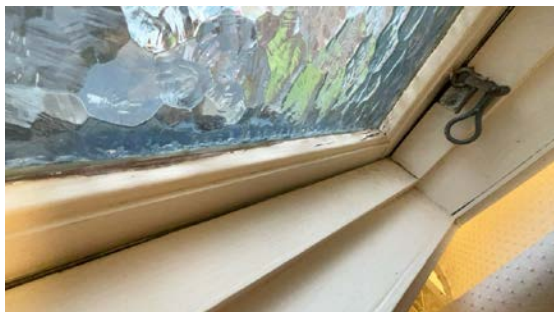
Stedvis er vinduer skiftet, men det er fortsatt fuktskader og merker i karmene.

- Det er påvist vinduer med fukt/råteskader.
- Karmene i vinduer er slitte og det er sprekker i treverket.

Det er registrert originale vinduer med råteskader.

Utsnitt vinduer.

- Det må påregnes noe vedlikehold og at enkelte vinduer må skiftes ut.
- Vinduer med råteskader må erstattes med nye.

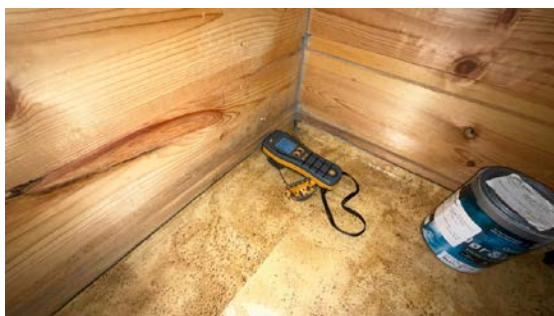
- Det er gjennom målinger påvist høyt fuktnivå i trevegger i underetg./kjeller, det er derfor ikke foretatt hulltaking

Det er registrert misfarge og fuktmerker på panel i rom under terreng.

Høyt fuktnivå i trevegg.

- Ytterligere undersøkelser må foretas for å få kartlagt tilstanden og omfanget på eventuelle skader.

For et bedre innemiljø i rom under terreng er det nok en redrenering og utbedring med fuktsikring som må utføres. Etter dette tiltaket er utført må rom under terreng overvåkes for å se konsekvensgraden.

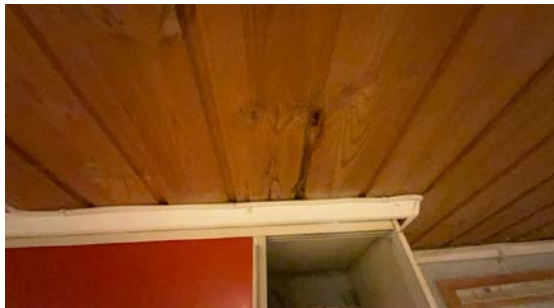
- Hulltaking er ikke foretatt da det allerede er påvist andre avvik i våtsonen.

Det er registrert fuktmerker i himling på vaskerom under våtsone på baderom i 1 etasje.

Fuktmerker i himling.

Det må utføres ytterligere undersøkelser og utbedringer etter behov.

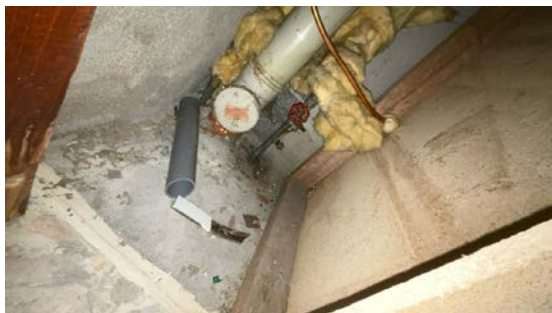
Utsnitt vannrør og stoppekran.

- Tidspunkt for utskiftning av vannledninger nærmer seg.
- Det er ikke behov for utbedringstiltak siden anlegget fungerer i dag, men ut ifra alder kan skader plutselig oppstå på eldre anlegg.
- I forbindelse med oppgradering av våtrom vil det være naturlig med utskiftning av rør.

Anbefaler å skifte stoppekran, at denne er funksjonsmessig i god stand.

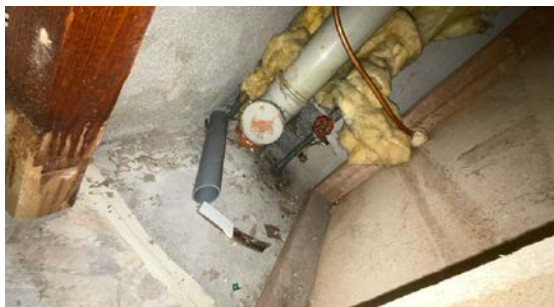
Stakeluke.

- Det er ikke behov for utbedringstiltak siden anlegget fungerer i dag, men ut ifra alder kan skader plutselig oppstå på eldre anlegg.
- I forbindelse med oppgradering av våtrom vil det være naturlig med utskiftning av rør.
- Tidspunkt for utskiftning av avløpsrør nærmer seg.

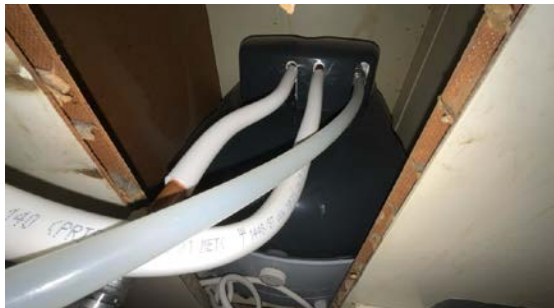
Varmtvannstank.

- Det er ikke behov for utbedringstiltak siden tanken fungerer i dag, men ut ifra alder kan skader plutselig oppstå på eldre tanker.

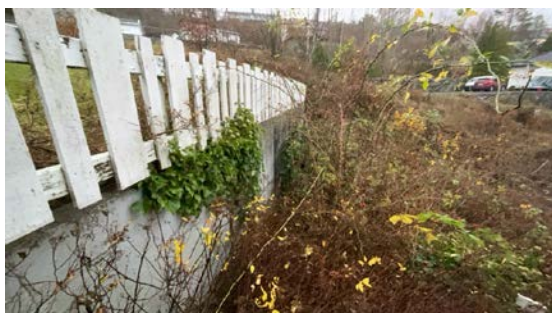
Det er registrert noe riss og forvitring i forstøtningsmur.

Utsnitt forstøtningsmurer.

Det må beregnes vedlikehold og utbedringer av forstøtningsmurer, men husk at dette er større forstøtningsmurer som er i stor del skjult av vegetasjon, det er en fare for skjulte feil og avvik og at kostnadsestimatet er høyere.

Kostnadsestimat er gitt for vedlikehold og utbedringer, viser det seg at det er skjult utsiging eller større skader vil dette være høyere.
