VEDLEGG SALGSOPPGAVE

Armauer Hansens vei 11 5081 BERGEN

Tilstandsrapport Eierskifte

Boligtype: Leilighet 8. etasje (H0804)
Byggeår: 1961
BRA: 46 m²
BRA-i: 43 m²
Rapportdato: 3.6.2026 (Gyldig til 3.6.2027)

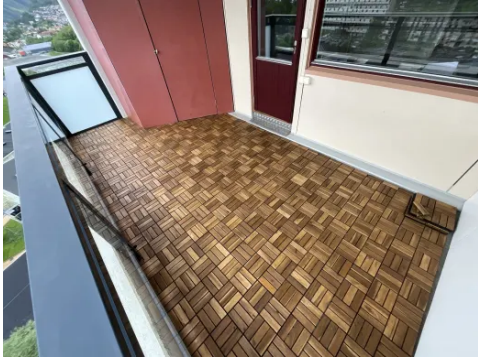
6.1 Balkong, terrasse, platting

Type	Balkong
Balkong ca 9,7m ² (inkl bod ca 11,3m ²). Betonggulv med trelemmer. Rekkverk av betong/metall/glass.	
Er det gjennomført arbeider etter opprinnelig byggeår?	Ja
Rekkverk i regi av borettslaget. Trelemmer i regi av eier.	
Er det synlig tegn på skjevheter/konstruksjonssvikt?	Nei
Er det tegn på sopp/råteskader i treverk eller skader i betong?	Nei
Er balkong / terrassen teknet?	Nei
Oppsummering av balkong, terrasse, platting	TG-1
Dels løse trelemmer ved vegger. Forøvrig normalt ivaretatt.

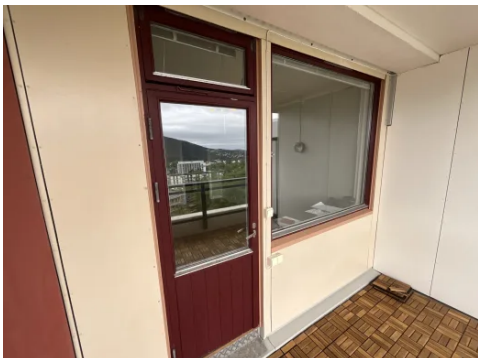
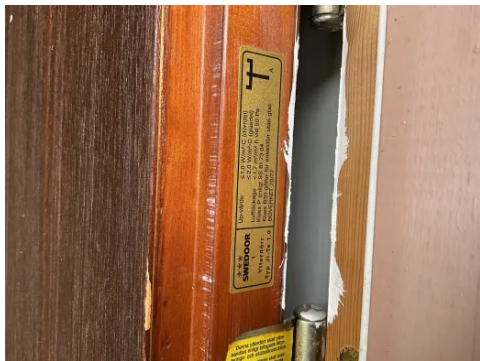
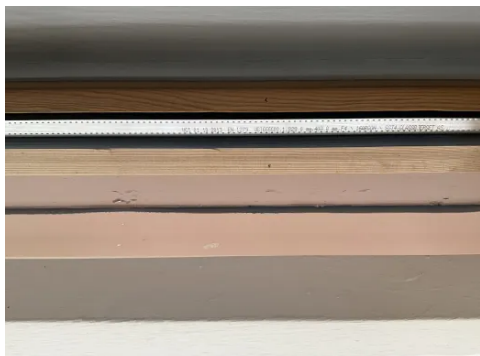
6.2 Vinduer og dører

Beskrivelse	
Vinduer/balkongdør: Malte trekarmner. Dobbel glass. Produsert i år 1986/87. Glass over adkomstdør fra år 2013. Finert adkomstdør. B-30. Kikhull i dørblad.	
Er det gjennomført arbeider etter opprinnelig byggeår?	Ja
Vinduer og dører er byttet i regi av borettslaget.	
Er det påvist punkterte eller sprukne glass?	Nei
Er det påvist værslitte karmner, fuktskader eller råteskader?	Ja
Er det ved stikkprøver registrert avvik ved åpne/lukkemekanismen?	Nei
Er det påvist avvik ved utvendig tetting som beslag, vannbord, og omramming?	Nei
Oppsummering av vinduer og dører	TG-2
Det registreres harde tettelister som pga dette tetter dårlig. Karmner er værslitte. TG-2 ihht overnevnte/alder.

Anbefalte tiltak / ytterligere undersøkelser anbefales

Vedlikehold må påregnes.

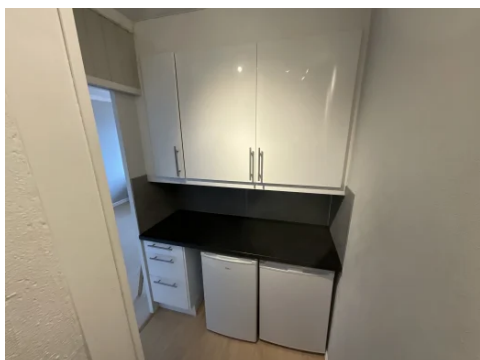
6.3 Kjøkken

Ikea kjøkkeninnredning fra år 2012. Høyglans fronter. Laminat benkeplater. Stålvask. Respatex på vegg over benk. Integrert stekeovn og steketopp. Åpning for oppvaskmaskin, kjøleskap og frys. Vannstopper under vask. Ingen komfyrvakt. Normalt ivaretatt.

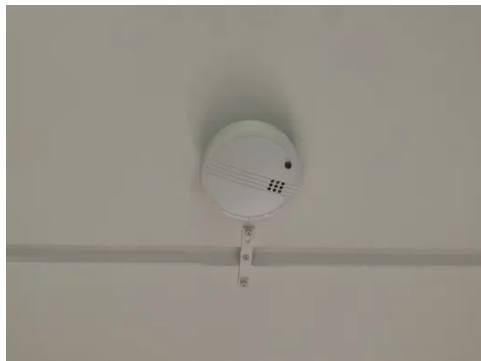
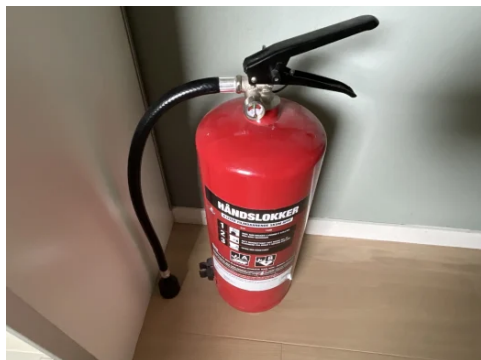
6.4 Lovlighet / HMS

Er det manglende samsvar mellom dagens bruk og godkjente byggetegninger?	Ja
Andelen er ombygget etter byggeår.	
Er det avdekt forhold som tyder på at boenhet ikke er delt opp i brannceller etter kravene i teknisk forskrift?	Nei
Er det manglende ferdigattest / midlertidig brukstillatelse?	Ikke kontrollert
Er det avvik på krav til rømning, dagslysforhold eller takhøyde?	Nei
Er det avvik ved rekkverk, håndløper eller åpninger mellom trinn på innvendig trapp i forhold til dagens forskriftskrav?	Ikke relevant/finnes ikke
Er det avvik fra dagens forskrift på høyde og åpninger i rekkverk til balkong/terrasse/utvendig trapp?	Ja
Rekkverk på balkong er noe lavt (109 cm) grunnet trelemmer på gulv. Krav 110 cm ved bakkeavstand over 10 m.	
Er det manglende brannslukkingsutstyr og røykvarsler i boligen iht forskrift?	Nei
Røykvarsler og slukkeapparat.	
Er det skader på brannslukkingsutstyr, røykvarsler, eller er apparat eldre enn 10 år?	Nei

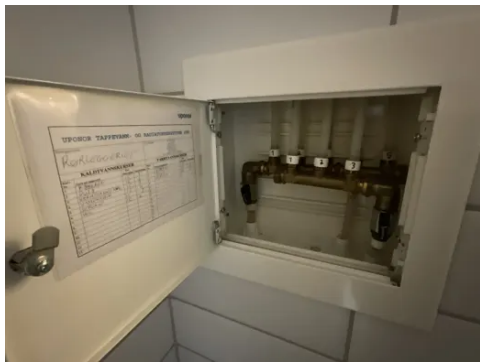
Type anlegg	Rør i rør system
Er det utført arbeider på anlegget etter byggeår?	Ja
Vannrør er skiftet i forbindelse med oppgradering av bad/kjøkken.	
Er det etablert fordelerskap?	Ja
Er det manglende vannstoppesystem i tilknytning til, eller manglende avrenning til sluk/avløp fra fordelerskap?	Nei
Har vannrør nådd en alder som gir økt risiko for skader eller følgeskader?	Nei
Er det manglende isolering av vannrør hvor det er risiko for frost eller kondens?	Nei
Er det registrert tegn til lekkasjer eller skader på vannrør?	Nei
Er det redusert vanntrykk ved prøving av to tappesteder samtidig?	Nei
Er det manglende tilgjengelighet til stoppekran?	Nei
Er det dårlig funksjon på stoppekran?	Nei
Oppsummering av vannledninger	
Fordelerskap med stoppekraner i bad. Avrenning til/i bad.

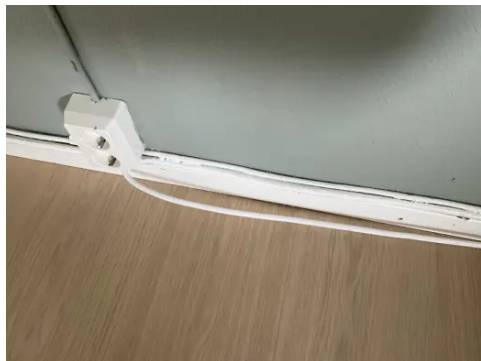
Løse ledninger i soverom.

Dette er en forenklet kontroll begrenset til de spørsmål og undersøkelser som forskrift til avhendingslova (tryggere bolighandel) § 2-18 inneholder. Dette kan ikke sammenlignes med en kontroll utført av offentlig myndighet (Det lokale eilitsyn) eller registrert elektrovirksomhet, og en bygningssakkyndig har verken kompetanse eller lov til å foreta en slik kontroll. El-anlegget kan ha feil og mangler som en slik forenklet undersøkelse ikke vil avdekke. Vær derfor oppmerksom på denne risikoen, og søk videre veiledning eller få en fullstendig kontroll utført av registrert el-foretak. Det er løse kabler i soverom samt løse ledninger/koblingspunkt under vask i kjøkken.

Det anbefales gjennomført en utvidet el-kontroll av kvalifisert elektrofaglig person. Eventuelle tiltak må vurderes deretter.

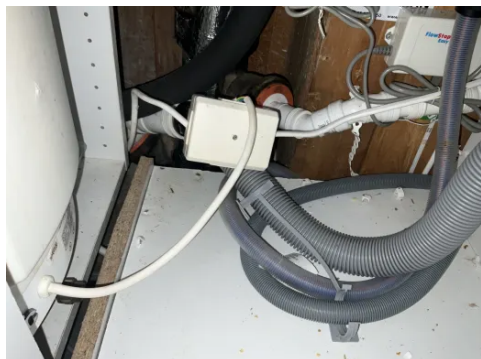
Løse ledninger/koblingspunkt.

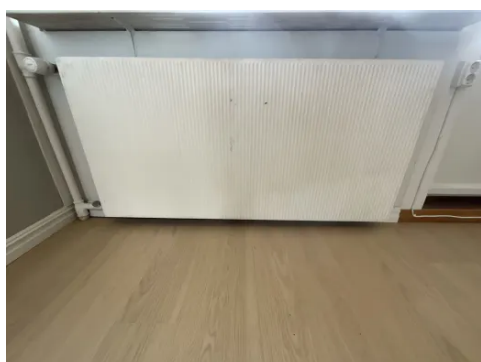
6.8 Vannbåren varme

Type anlegg	Radiatorer
Radiatorer i stue.	
Er det utført arbeider på anlegget etter byggeår?	Ja
Regulator byttet i regi av borettslaget. Årstall ikke oppgitt.	
Har vannrør nådd en alder som gir økt risiko for skader eller følgeskader?	Nei
Er det tegn på skader ved gjennomføringer i vegg eller gulv?	Nei
Er det påvist lekkasjer eller korrosjon ved synlige koblinger eller ventiler?	Nei

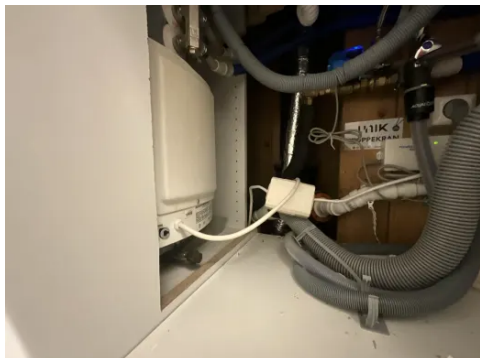
6.9 Varmtvannsbereder

Kjøkkenbenk

Kjøkkenskap med understøttelse

2012

108 liter.

Fungerte som tiltenkt under befarng.

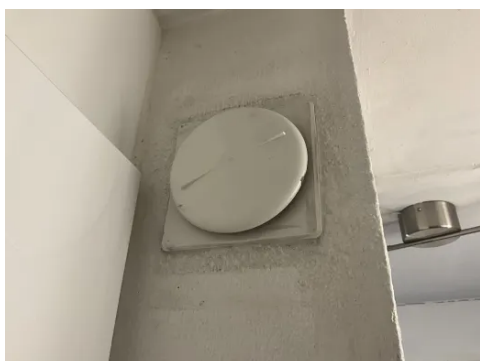
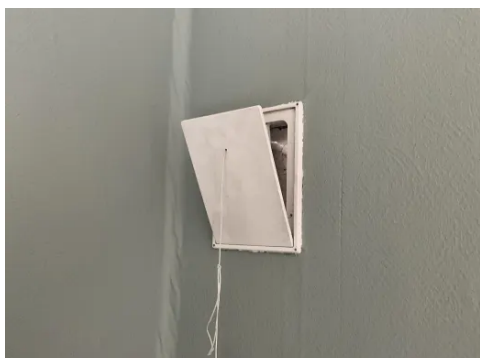
6.10 Ventilasjon

Felles mekanisk avtrekksystem.
Spalteventil i 3 vinduer. Veggventil i soverom

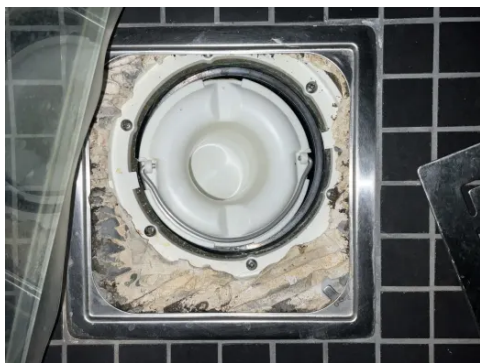
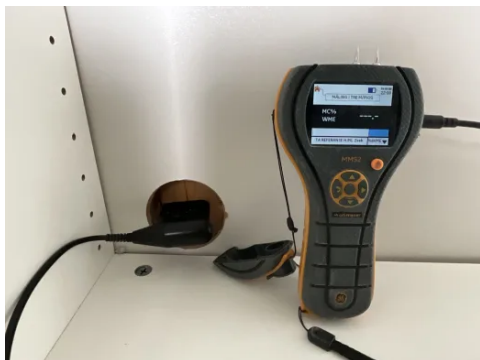
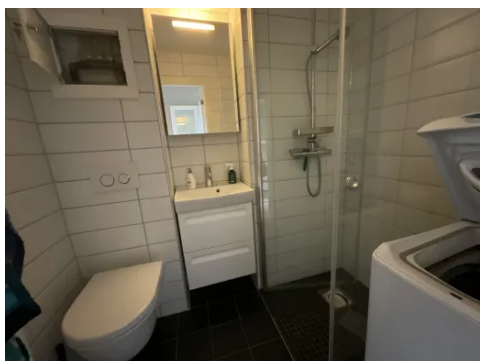
Flislagt gulv og vegger.

Gulvet har lokalt tilfredsstillende fall til sluk i nedsenket dusjsone.

Utenfor dusjsonen er fallet begrenset. Dette kan medføre at eventuelt lekkasjevann utenfor dusjsonen i mindre grad vil bevege seg mot sluket. Gulvet er utformet slik at det ikke er sannsynlig med skader ved normal bruk. Begrenset fall utenfor dusjsonen kan medføre at eventuelle vannmengder må tørkes opp manuelt.

Det er ukjent om membran er ført opp over ferdig gulvflis ved dørterskel da dette området er tettet med silikon. Sikring av terskelområdet er en viktig del av fuktsikring men uten inngrep kan ikke dette verifiseres.

Div gulvflis med noe bom. Mindre sår. Forøvrig alminnelig slitasje.

Det anbefales å installere dusjkabinett for å begrense overflater for belastning med fritt vann.

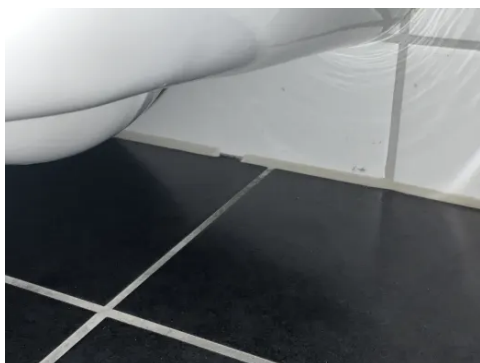
Mindre/svak spalteåpning under toalett.

Innredning normalt ivaretatt.
Mindre/svak spalteåpning under vegghengt toalett. Bør kontrolleres.

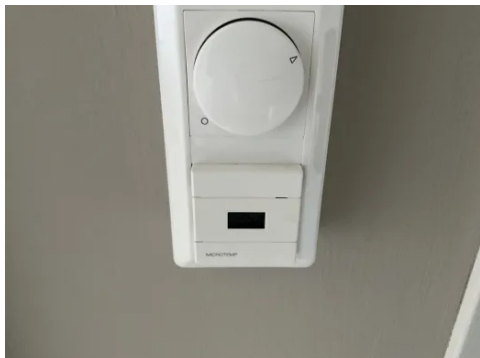
6.16 Oppvarming

Sentralvarme. Varmekabel i bad (ikke testet).
