VEDLEGG SALGSOPPGAVE

Tilstandsrapport

Boligbygg med flere boenheter

Erik Pontoppidans gate 7, 5018 BERGEN

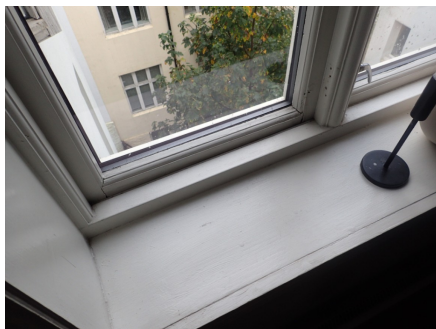
TG 2 Vinduer

Vinduer: Isoleringsglass i malte trekrammer.

Vurdering av avvik:
• Karmene i vinduer er slitte og det er sprekker i trevirket.

Konsekvens/tiltak
• Det må påregnes noe vedlikehold og at enkelte vinduer må skiftes ut.

Det må gjøres nærmere undersøkelser og tiltak vedr. vindu. Konf. evt. sameiet i forhold til ansvar.

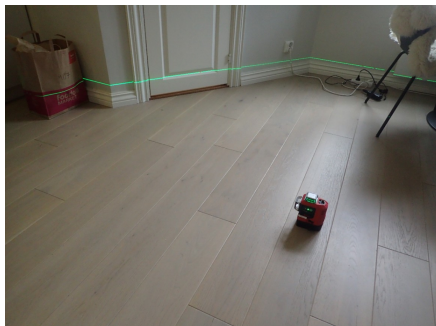
Vurdering av avvik:

- Målt høydeforskjell på over 30 mm gjennom hele rommet. Tilstandsgrad 3 gis med bakgrunn i standardens krav til godkjente måleavvik.

Måling tilfredsstiller ikke dagens krav til avvik.

Kostnadsestimatet omfatter kun området hvor høydeforskjeller vurderes til tilstandsgrad TG3, da det ikke er krav om å oppgi kostnader for utbedringer for nivåforskjeller som faller inn under tilstandsgrad TG2.

Kostnadsestimat: 10 000 - 50 000
