Breimyrveien 12,
4628 KRISTIANSAND S

Byggeår: 1947

Befaringsdato: 02.03.2026

Rapportdato: 11.03.2026

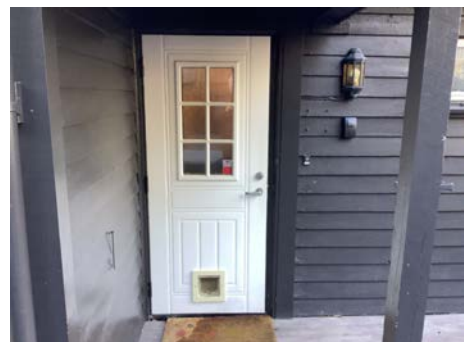
TG 2 Balkongdør

Utvendig > Balkongdør. Det er påvist avvik rundt innsettingsdetaljer. Det bør gjøres tiltak for å lukke avviket.

- Det er påvist avvik rundt innsetningsdetaljer.

- Det bør gjøres tiltak for å lukke avviket.

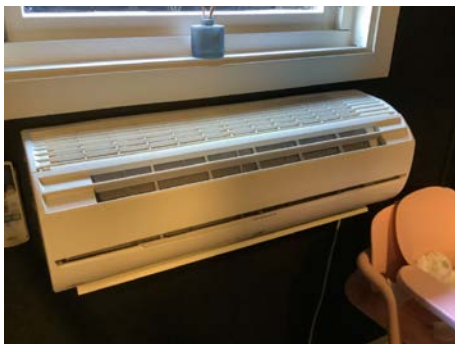
Fujitsu varmepumpe er montert, vanlig vedlikehold bør beregnes. Årstall på pumpa er ukjent.
