Slettheiveien 64,
4626 KRISTIANSAND S

Innbydende leilighet i 8. etasje med innglasset balkong | Fantastisk utsikt og gode solforhold | Heis

Tilstandsrapport

Befaringsdato: 16.01.2026

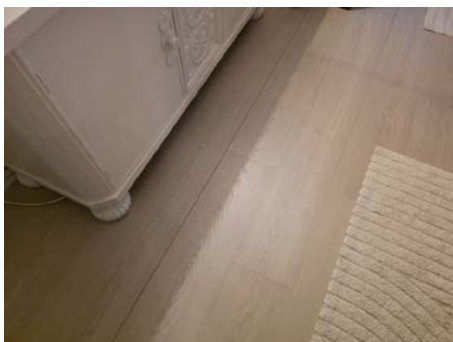
TG 2 Overflater - avvik

- Det er avvik:
- Det er stedvis gliper i laminat.

- Tiltak:
- Utbedring kan forsøkes.
- Eventuell utskiftning kan vurderes etter eget ønske.

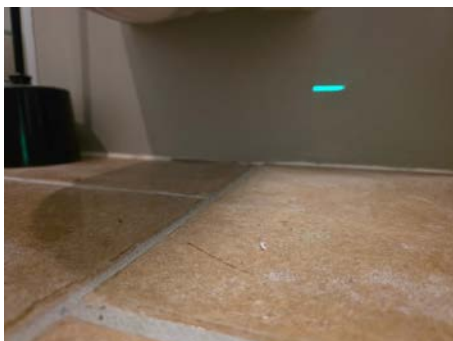
TG 2 Sanitærutstyr og innredning - avvik

- Uten dreneringsløsning/lekkasjesikring kan lekkasjer pågå over lang tid uten å bli oppdaget. Dette kan føre til omfattende fuktskader i omkringliggende byggematerialer.
- Lokal utbedring.

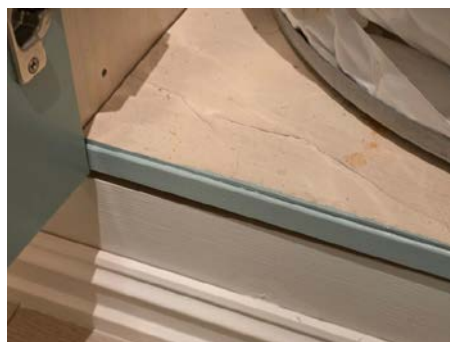
TG 2 Overflater og innredning - avvik

- Det er avvik:
 - Lokale skader inni skap.

- Tiltak:
 - Utskiftning etter eget ønske.
