# Tilstandsrapport

Rekkehus

Ture Nermans vei 130, 5143  
FYLLINGSDALEN

# gnr. 22, bnr. 222

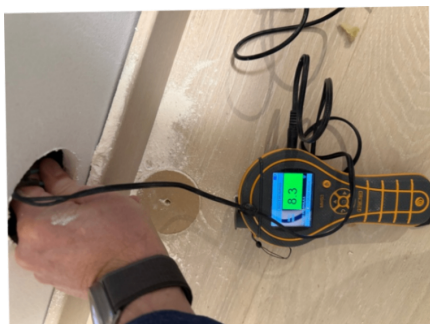
Hulltaking er foretatt uten å påvise unormale forhold.  
Hulltaking er foretatt ved/i bod nede på vegg mot bad.  
Fuktkvotemåling (vekt%) i konstruksjonen ble målt til 8.

Fuktmåling i vegg med pigg.

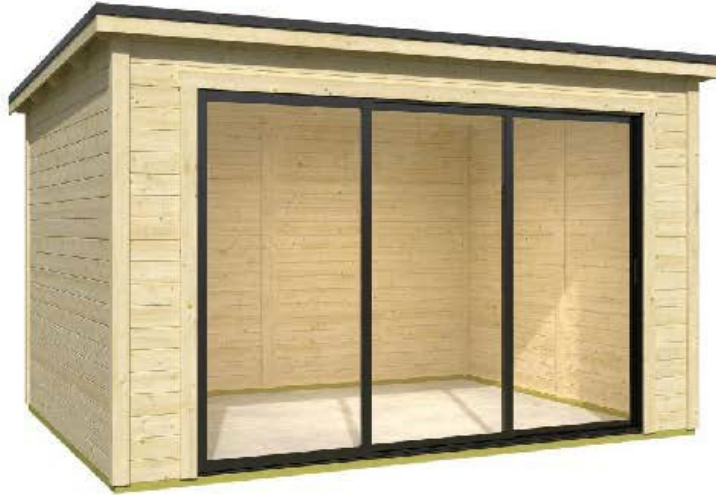
Illustrasjon av bod

- Størrelse BxD: 385,6x385,6 cm
- Materialtykkelse: 28 mm
- Mønehøyde: 239,4 cm
- Gesimshøyde: 228 cm
- Takareal: 16,6 kvm
- Dørmål: BxH: 303,9x202,6 cm
