# Tilstandsrapport

Boligbygg med flere boenheter

Hornnesvegen 18B , 6809 FØRDE

# gnr. 21, bnr. 376

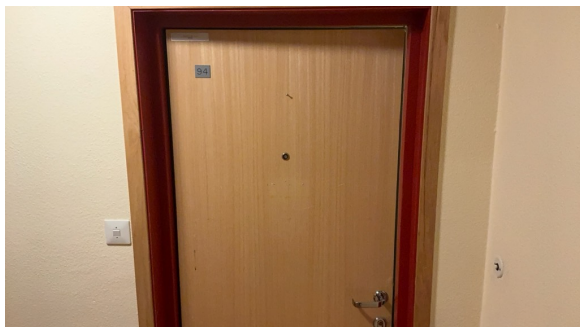
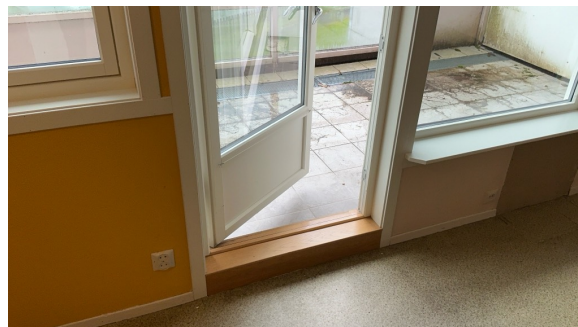
### TG 2 Balkonger, terrasser og rom under balkonger

Det er balkong i betongkonstruksjon på boligens sørside med utgang fra stue. Balkongen er på ca. 15m<sup>2</sup>, den er overbygget ca. 90cm ut fra yttervegg i

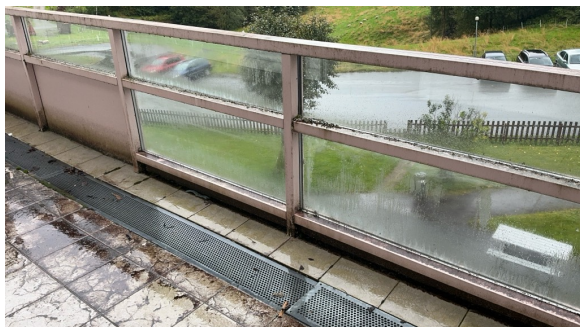
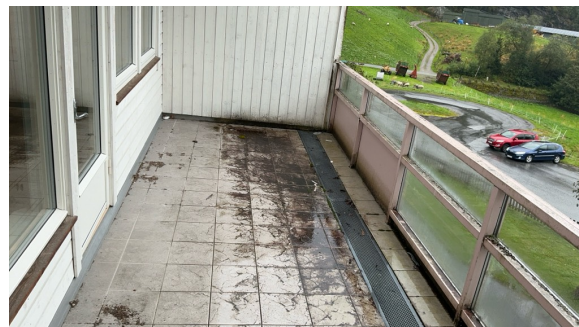
- Det er ikke krav om utbedring av rekkverkshøyde opp til dagens forskriftskrav.
- Ingen tiltak påkrevet teknisk sett. Kjøper kan undersøke med styret i borettslaget hvordan eventuelle ønsker eller behov for endring på balkong håndteres.
- Det bør gjennomføres rengjøring på balkong og renne for nærmere inspeksjon av membran.

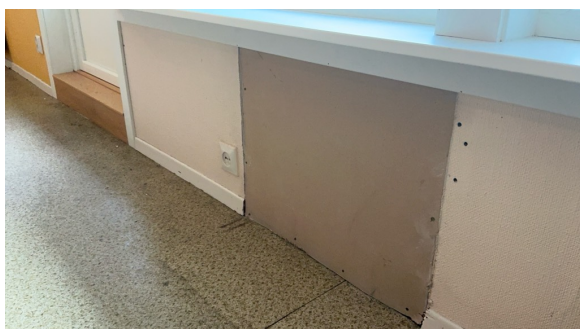
## TG 2 Andre utvendige forhold

Leilighetsbygget er utført med betong- og trekonstruksjon. Utvendig er det takteking av papp/ folie. Fasader er kledd med fasadeplater og dels liggende kledning. Fra leiligheten er det korridor og trapp i fellesareal som leder ned til inngang og videre ned til parkeringsanlegget i kjelleren.

- Det er stedvis påvist synlige skader på overflater.
- Det er gliper og skader på gulvbelegg, mangler gulvlist enkelte steder, mangler terskel/overgangslist i noen dører og det er et parti med ubehandlet gipsplate på vegg under vindu i stuen.

- Andre tiltak:
- Det er generelt høy slitasje i leiligheten grunnet manglende vedlikehold og lite oppgradering innvendig, foruten våtrommene. Overflater på oppholdsrommene i leiligheten har behov for oppussing.

**Kostnadsestimat: 100 000 - 300 000**

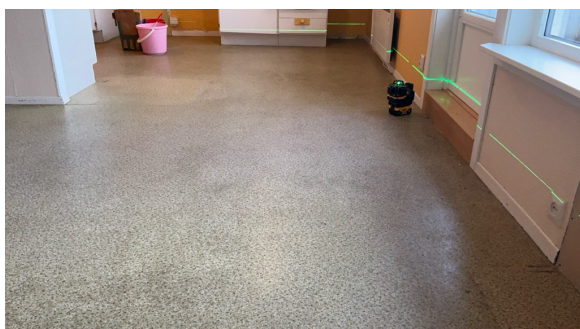
## TG 3 Etasjeskille/gulv mot grunn

Etasjeskiller er av betongdekke. Det er gulvbelegg på gulv i alle rom foruten våtrommene og wc.

- Målt høydeforskjell på over 20 mm innenfor en lengde på 2 meter. Tilstandsgrad 3 gis med bakgrunn i standardens krav til godkjente måleavvik.
- Målt høydeforskjell på over 30 mm gjennom hele rommet. Tilstandsgrad 3 gis med bakgrunn i standardens krav til godkjente måleavvik.
- Det gjøres oppmerksom på at etasjeskille kan ha større avvik enn det som ble registrert ved befaringen, da det kun utføres stikkprøver i to eller flere rom i hvert plan, 100% av gulvflatene er derfor ikke undersøkt.

NB: Kjøper bør være oppmerksom på generell anbefaling av aktsomhet og forhåndsregler ved eventuell fjerning av gulvbelegg, med tanke på mulig innhold av asbest i eldre belegg.

**Kostnadsestimat: 50 000 - 100 000**

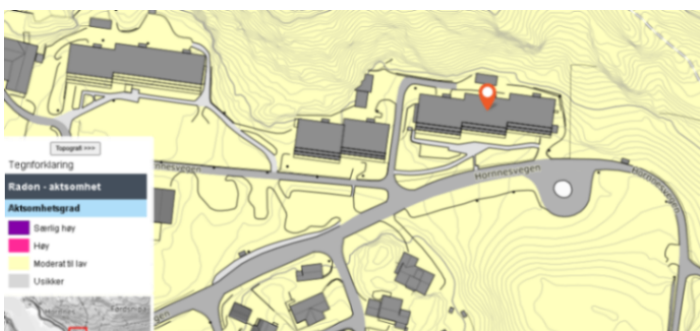
## TG 2 Radon

Det er ikke foretatt radonmålinger, og bygget er heller ikke utført med radonsperre.

- Det bør gjennomføres radonmålinger.
  - Eventuell for høye verdier av radongass i boliger kan utgjøre en helserisiko over tid.
- Det anbefales å gjennomføre radonmålinger for å fastslå eventuell tilstedeværelse av radon. Dersom målingene viser verdier over anbefalt grense (100 Bq/m<sup>3</sup>), bør det gjøres tiltak.

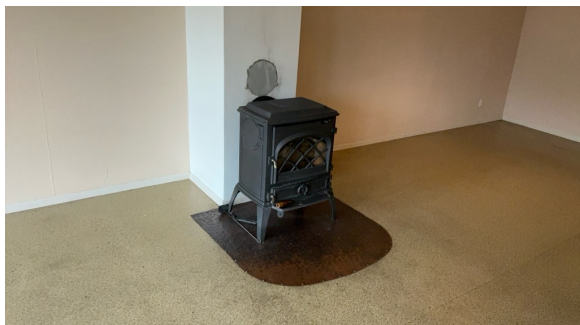
## TG 2 Pipe og ildsted

Boligen har mursteinspipe som har blitt oppgradert med nytt røykrør etter byggeår. I stuen er det vedovn med glass i dør.

- Det er ikke fremlagt tilsynsrapport eller dokumentasjon fra branntilsyn ved befaringen. Tilstandsgrad er derfor satt ut fra synlige forhold på utsiden av pipen, og det forutsettes at det ikke foreligger skjulte avvik i innvendig røykløp eller sotluke.

- Det er påvist sprekker og/eller riss i pipe.
- Selger opplyser at pipe er fornyet med nytt røykrør og at det er montert røykgassvifte over tak.

- Andre tiltak:
- Kjøper må undersøke med styret i borettslaget om informasjon knyttet til piper og om det er gjennomført kontroller i nyere tid.
- Sprekk i pipe må utbedres.

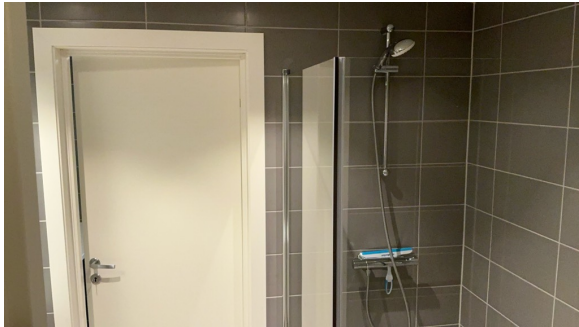
#### TG 2 Overflater vegger og himling

- Det er vindu/dør med ikke fuktbestandige materialer i våtsonen (ved vask, dusj, badekar, osv.), løsningen eller byggematerialet er uegnet.
- Våtzone for vegg er 1 meter ut fra dusjvegg/dør ved dusjnisen. Døren er plassert innenfor 1 meter fra dusjveggen.

- Andre tiltak:
- Det er ikke registrert noen skader som følge av avviket vedrørende avstand til dør ved befaringen. Ideelt sett bør listverk og foring ved dør være i fuktbestandig materialer, vær oppmerksom ved bruk. Dersom det forekommer hyppig vannsøl bort til døren bør det gjøres tiltak.

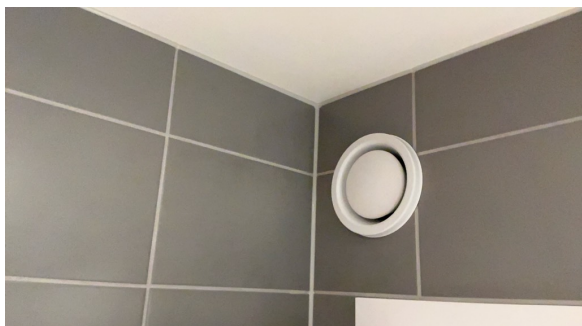
### TG 1 Tilliggende konstruksjoner våtrom

Måleapparatet klarer ikke lese verdier under 6%. Apparatet viser 0% ved måling, noe som indikerer at trevirke i dette området har mindre enn 6% fuktighet.

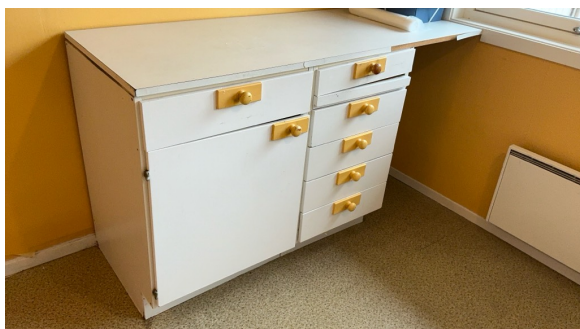
## 2. ETASJE > STUE/KJØKKEN

- Det er påvist skader på overflater/kjøkkeninnredning utover normal slitasjegrad.
- Kjøkkenet er fra byggeår og er en del slitasje. Det er flere mindre og større skader på benkeplate, skrog, skapdører og skuffer.

- Andre tiltak:
- Det må påregnes utskifting av kjøkkenet.

**Kostnadsestimat: 100 000 - 300 000**

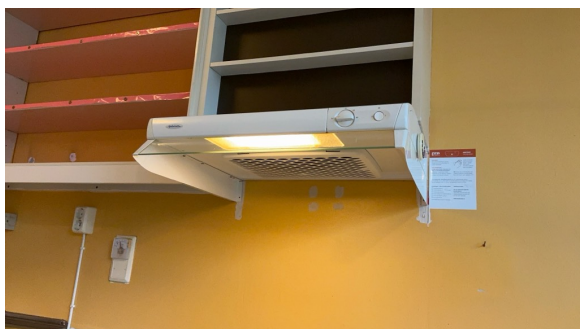
Ventilator med avtrekk via fellesanlegg over tak.

Noe svakt trekk, men vurdert som innenfor normalen for denne type løsning.

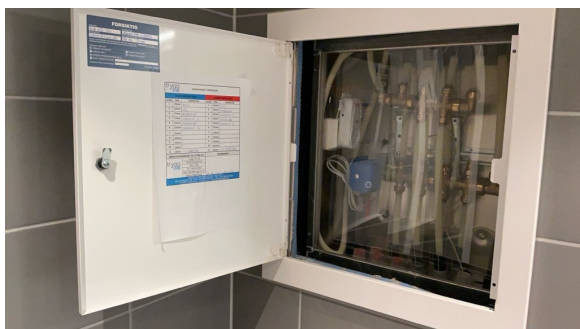
### Avløpsrør

Det er avløpsrør av plast.

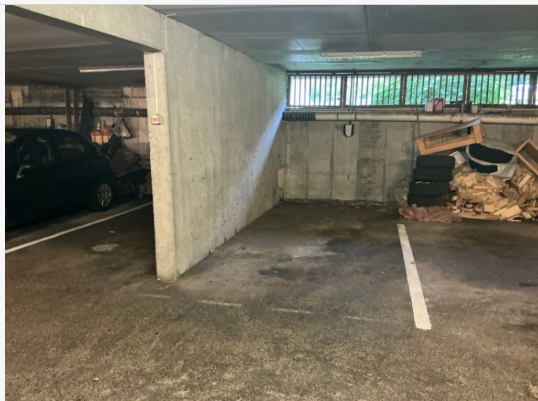
### Garasje

Parkering i felles garasjeanlegg
