# Austlivegen 1 4120 TAU

## Tilstandsrapport Eierskifte

| Rapportdato: | 12.1.2026 (Gyldig til 12.1.2027) |

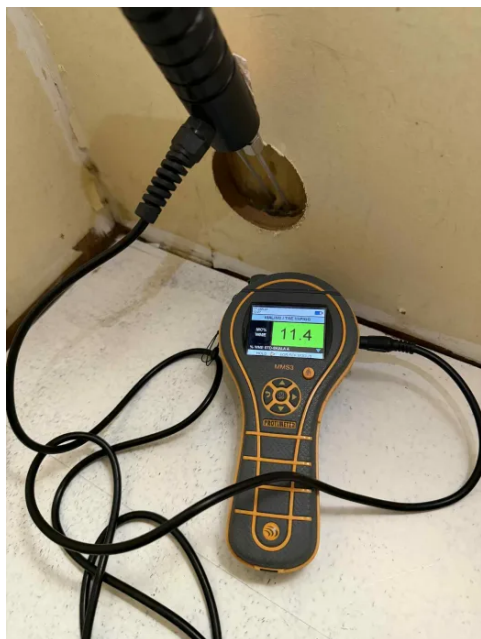
## 6.3 Rom under terreng

| Type rom under terreng | Innredet |
| Er det gjennomført arbeider etter byggeår? | Ja |
| Er det symptomer på fuktskade? (se etter skader og foreta fuktmåling) | Nei |

| Er det tegn på sopp/råteskader i treverk eller skader i betong? | Nei |

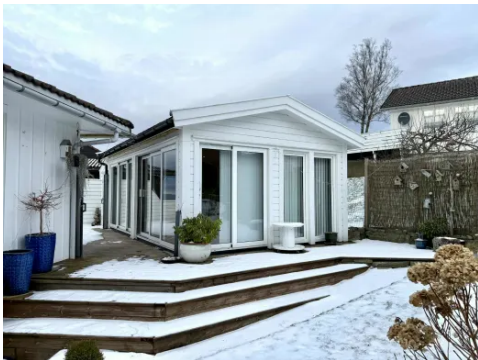
## 6.22 Hagestue m/ bod

Isolert hagestue på 22 kvm. og uisolert redskapsbod på 4 kvm.

Bygget er ikke tilstandsvurdert ihht. Forskrift til avhendingslova og NS3600. Dette er kun en enkel beskrivelse.

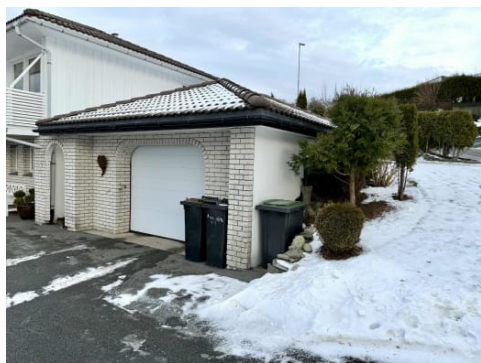
## 6.23 Garasje

Uisolert garasje på 27 kvm. Takhøyde 2,34 mtr.
