Esbjerggata 42,
4026 STAVANGER

Tilstandsrapport

Befaringsdato: 05.01.2026

Rapportdato: 12.01.2026

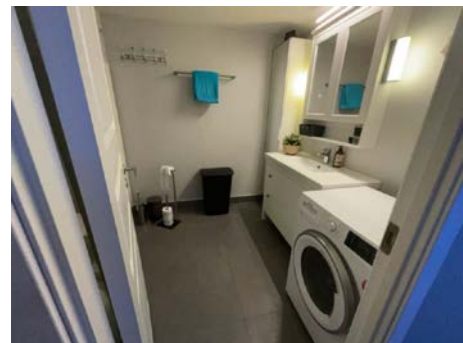
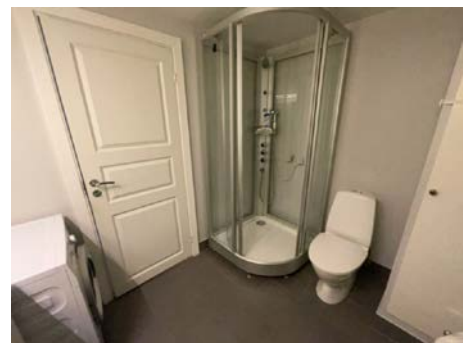
2. ETASJE > BAD

TO 2 Overflater vegger og himling

Vurdering av avvik:

- Det er vindu/dør med ikke fuktbestandige materialer i våtsonen (ved vask, dusj, badekar, osv.), løsningen eller byggematerialet er uegnet.

- Uegnede materialer må fuktbeskyttes/utskiftes.

Det bør benyttes fuktbestandige materialer eller fuktbeskyttelse på vindu/dør i våtsonen for å unngå fuktskader, råte og redusert levetid på bygningsdelene. Uegnete materialer i våtsonen øker risikoen for skader og følgeskader over tid.

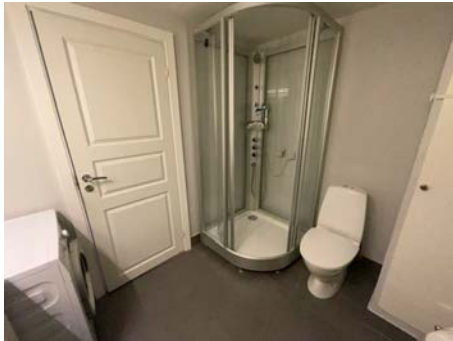
2. ETASJE > BAD

TG 2 Overflater Gulv

Vurdering av avvik:

- Det er påvist at høydeforskjell fra topp slukrist til gulv/synlig topp membran ved dørterskel er mindre enn 25 mm.
- Det er påvist avvik i fallforhold til sluk i forhold til krav i forskrift på byggetidspunktet.

- Til tross for avviket i fall/høydeforskjell til sluk, vil gulvet fortsatt kunne lede vann mot sluket, men med redusert effektivitet. Dette kan potensielt øke risikoen for vannansamling i enkelte områder av badet.
- Et bad med manglende/ redusert fall til sluk blir mindre funksjonelt og sikkert for brukeren. Dette kan medføre stående vann på gulvet, vann som ikke ledes effektivt til sluket, økt risiko for at vann renner ut av rommet og redusert sklisikkerhet på gulvet.

Det bør vurderes tiltak for å utbedre fallforholdene og øke høydeforskjellen til sluk, for å redusere risikoen for vannansamling og vannlekkasje til tilstøtende rom.

Manglende tilstrekkelig fall og høydeforskjell kan føre til at vann ikke ledes effektivt til sluket, noe som øker faren for fuktskader og redusert funksjonalitet på våtrommet.

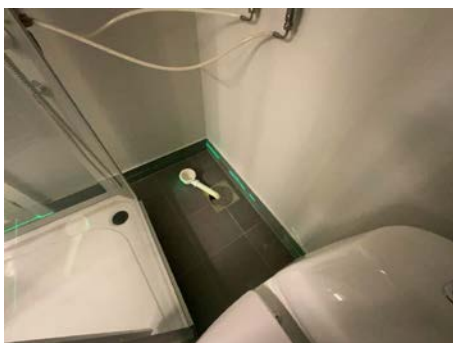
2. ETASJE > BAD

TG 2 Sluk, membran og tettesjikt

Vurdering av avvik:

- Eldre sluk av plast er ofte utsatt for lekkasjer og særlig i overganger. Eventuelle lekkasjer kan medføre fuktskader på tiliggende konstruksjoner.

Manglende dokumentasjon og alder på slukløsningen medfører usikkerhet om utførelsen og øker risikoen for lekkasjer og fuktskader i konstruksjonen.

Overvåk tilstanden jevnlig, og vurder oppgradering av sluk og tettesjikt for å redusere risikoen for skader.

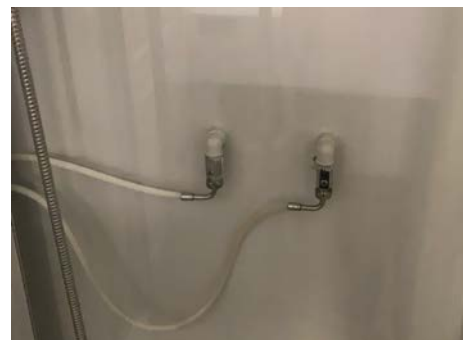
TG 2 Avløpsrør

Det er avløpsrør av plast.

Vurdering av avvik:

- Det er ikke behov for utbedringstiltak siden anlegget fungerer i dag, men ut ifra alder kan skader plutselig oppstå på eldre anlegg.

Det anbefales å vurdere utskiftning av avløpsrørene, da mer enn halvparten av forventet brukstid er passert. Konsekvensen av å ikke utbedre kan være økt risiko for lekkasjer og skader på omkringliggende konstruksjoner.
