Tilstandsrapport

Leilighet

Stølsvegen 137, 5262 ARNATVEIT

gnr. 287, bnr. 886, snr. 2

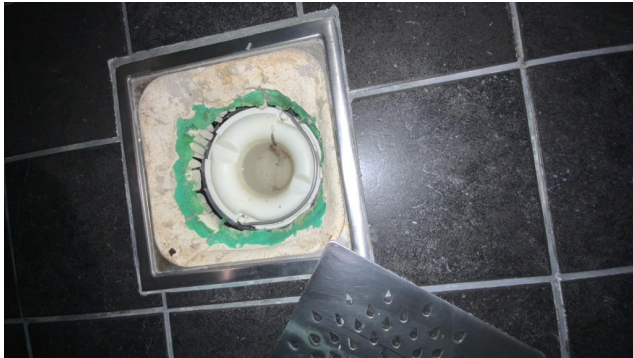
1. ETASJE > BAD/VASKEROM

Det er ikke påkrevd med strakstiltak. Mer enn halvparten av forventet brukstid er oppbrukt for membranen.

• Overvåk tilstanden jevnlig. For å få tilstandsgrad 0 eller 1 må tettesjiktet skiftes ut, men tidspunktet for når dette er nødvendig er vanskelig å si noe om.
