Tangen 42,
4608 KRISTIANSAND S

Tilstandsrapport

Befaringsdato: 19.12.2025

BOLIGBYGG MED FLERE BOENHETER

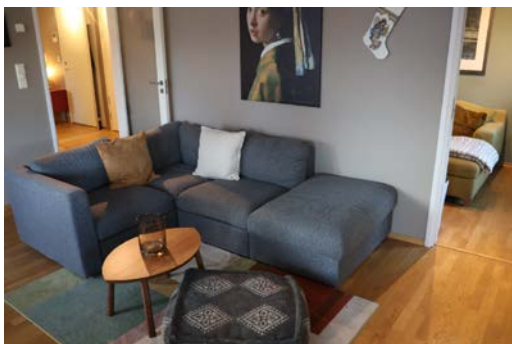
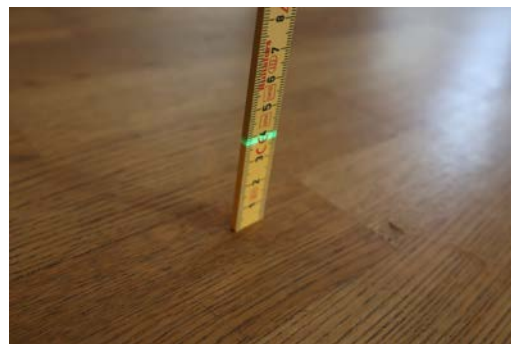
Boligen var bebodd og møblert på befaringdagen. Alle flater var ikke tilgjengelig for inspeksjon. Innvendige flater er vanlig vedlikeholdt. Overflater fremstår med normal bruks og aldersslitasje. Det nevnes at dette er en brukt bolig og at slitasje må forventes. Skruehull, normal bruks- og aldersslitasje mm er normalt. Noe fargeforskjeller på parkett og veggflater er også normalt om det har hengt bilder på vegger, tepper på gulv etc. Bruksmerker på innvendige flater er ikke å regnes som skader på en brukt bolig.

På gulvet ved terrassedøren er det noen eldre merker etter vann. Gulvet kan trenge litt puss og behandling.

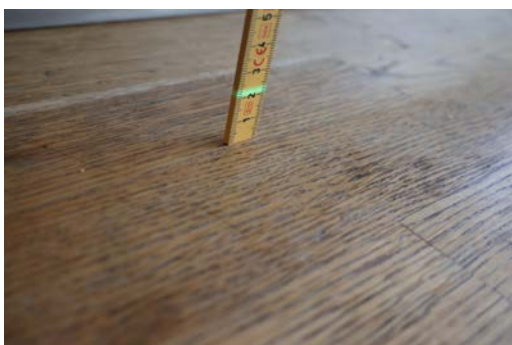
Etasjeskillere i betong. Etasjeskiller har noen høydeforskjeller som er litt større enn godkjente avvik. Det er målt ca 20 mm høydeforskjell på gulv i stuen over en lengde på ca 2 m.

- Målt høydeforskjell på mellom 10 - 20 mm innenfor en lengde på 2 meter. Tilstandsgrad 2 gis med bakgrunn i standardens krav til godkjente måleavvik.

- For å få tilstandsgrad 0 eller 1 må høydeforskjeller rettes opp. Det vil imidlertid sjelden være økonomisk rasjonelt som et enkeltstående tiltak i en bolig som dette. Dersom boligen en gang skal renoveres, kan man vurdere slike tiltak.

Om gulver skal rettes, må de flytsparkles eller det må åpnes og rettes under parketten. Eier har merket at det er der, men ikke ville gjøre noe med det. Virker som det er blitt slik ved byggetiden.

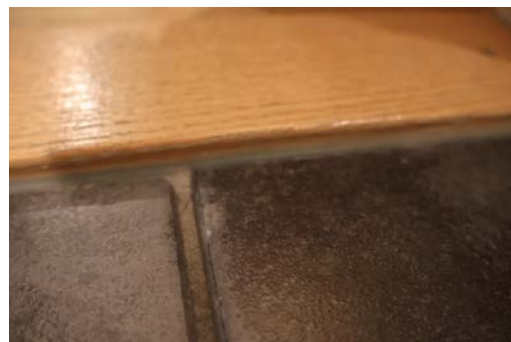
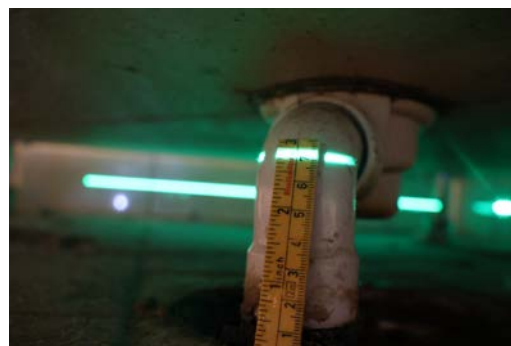
4.ETASJE > BAD

TG 2 Sluk, membran og tettesjikt

Ved inspeksjon i sluket er det vanskelig å se hvordan det er gjort med fuktsikring. Alt er lukket inne. Membranen på gulvet har nådd mer enn halve levetiden.

- Det må innhentes dokumentasjon. Manglende membran/tettesjikt medfører risiko for lekkasjer og fukt i konstruksjonen.

Sluket må regelmessig renskes. Dusjkabinett må brukes i rommet.

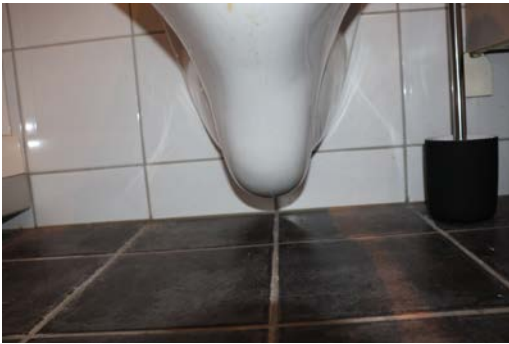
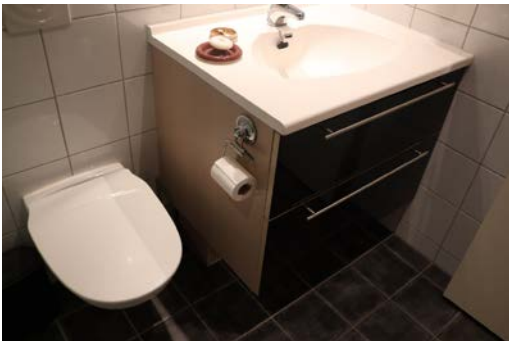
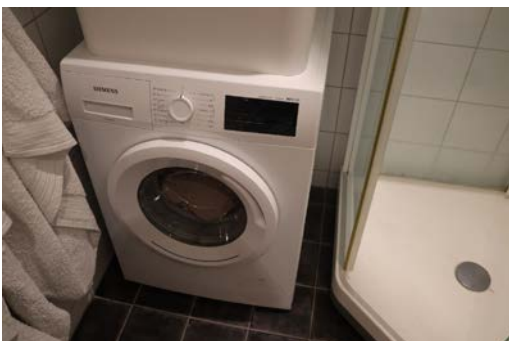
4.ETASJE > BAD

TG 1 Ventilasjon

Elektrisk vifte trakk luften ut.

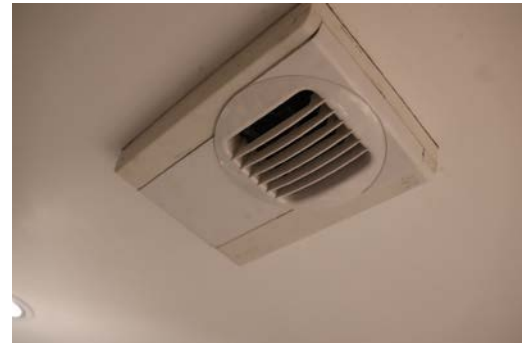
4.ETASJE > BAD

TG 0 Tilliggende konstruksjoner våtrom

Det er boret hull i motstående rom til våtrom. Inni veggen er sviller og stendere av stål. De kan det ikke måles fukt i. Men sjekket inne i veggen. Ingen synlige tegn til fukt. Det ble boret hull fra soverom mot dusjen.

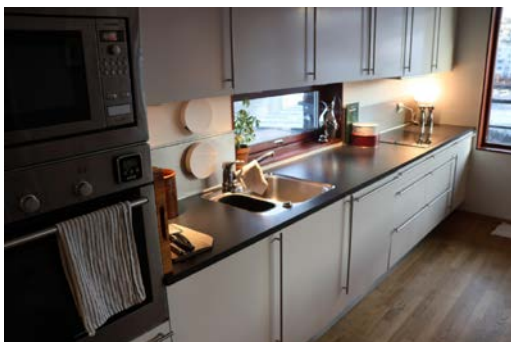
4.ETASJE > STUE/KJØKKEN

TG 1 Avtrekk

Testet kjøkkenviften. Den trakk luften ut. Eier mener den trekker luften ut litt tregt. Kan være lurt å etterhvert bytte viften.

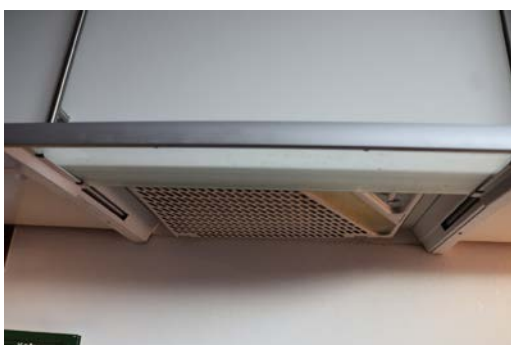
TG 1 Vannledninger

Stoppekran er i rør i rør skap. Ingen synlige lekkasjer på befaringdagen. "Rør i rør" med skap for inspeksjon/vedlikehold. Rør ut av veggen for lekkasjevann/kondens. Vannmåler er montert.
