Vangsveien 46B,
4517 MANDAL

Tilstandsrapport

gnr. 51, bnr. 384, snr. 10

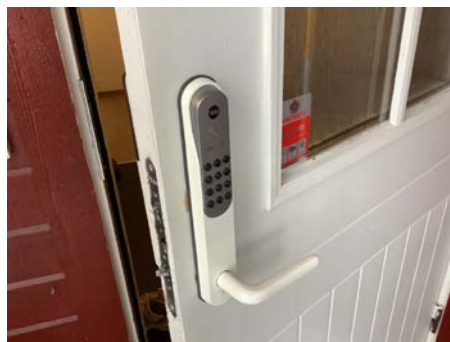
Elektronisk-kodelås er montert.
