DIGITAL SALGSOPPGAVE

Tilstandsrapport

levert av Anticimex AS

St. Halvards Vei 48
5052 BERGEN
Gnr./Bnr.: 162/1117
Aksjenr. : 8
Bergen kommune

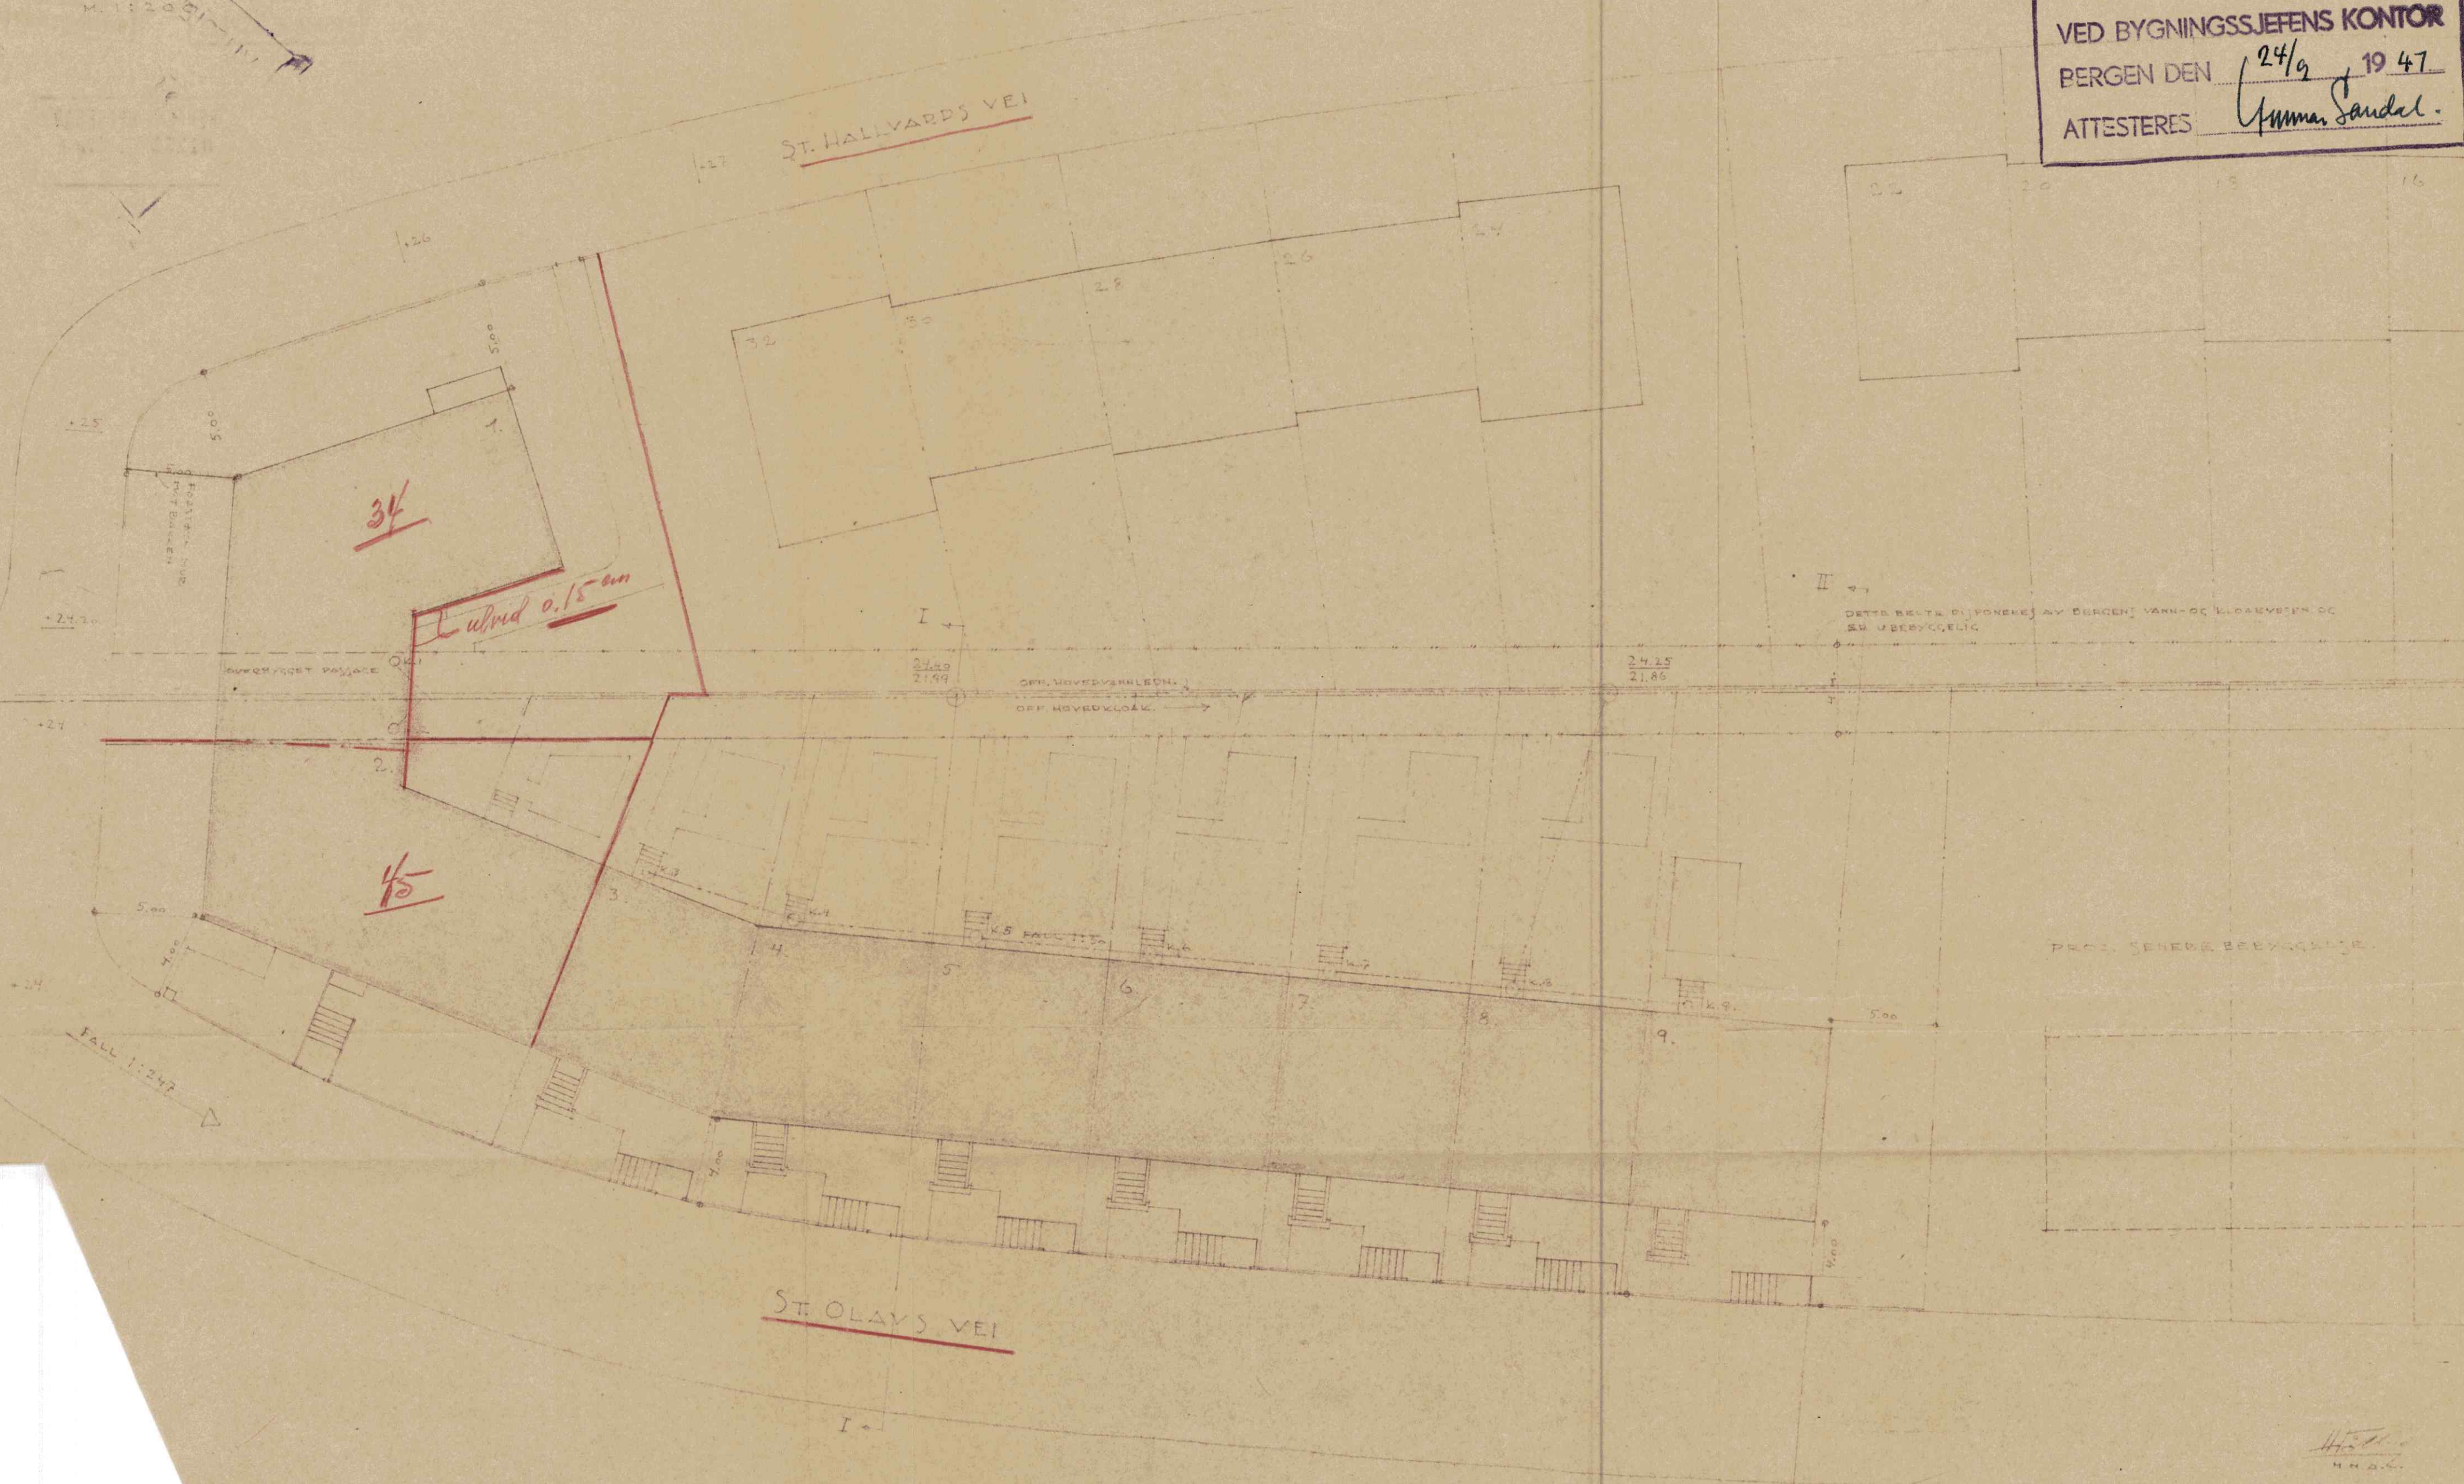
SITUATIONSPLAN
M. 1:200

DETTE BELTE DISPONERES AV BERGENS VANN- OG BLOMSTEN OG
SM. I BEBYGGING

PROJ. SENERE BEBYGGING
