Tilstandsrapport

Ladegårdsgaten 10, 5033 BERGEN

gnr. 167, bnr. 434

Foretak: Takstmann Øystein Lunde AS **Takstingeniør:** Øystein Lunde

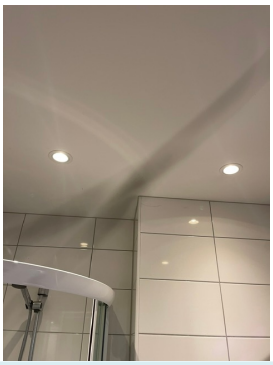
TG 1 Overflater vegger og himling

Veggene har fliser. Taket er malt. Downlights, led

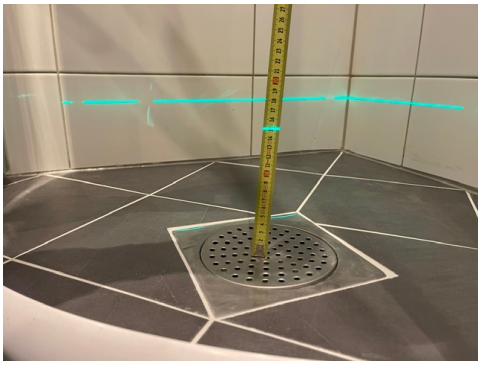
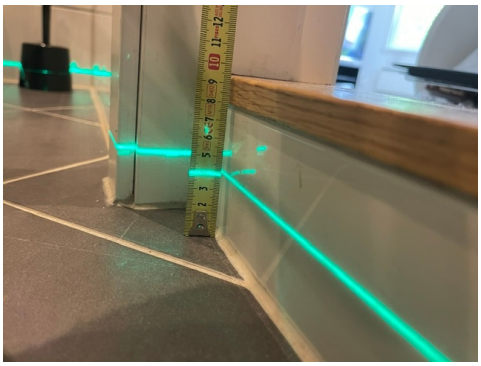
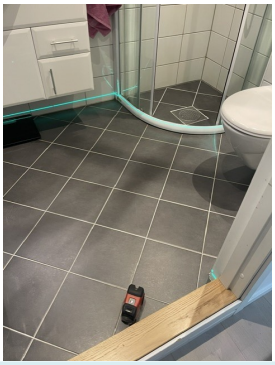
TG 2 Overflater Gulv

Gulvet er flislagt. Rommet har elektriske varmekabler.
Fall/forskjell fra topp gulvflis til sokkel på dusjhjørne er ca. 10 mm samt ca. 20 mm til topp slukrist i dusjsonen. Fliselagt oppkant ved dør på ca. 8 cm til underkant dørterskel. Det er i dag ikke tilgang til lekkasjevann til sluk, men oppkant ved dør er høyere en oppkant ved dusjhjørne (ca. 6 cm).
Anbefaler og sette inn dusjkabinett med avløpsrør direkte til sluk.

• Det er påvist at noen fliser har bom (hulrom under).

• Selv om bom eller hullyd ikke alltid er et umiddelbart problem, bør det overvåkes nøye før eventuell utvikling i sprekker i flisfuger e.l. oppstår. Dette må en foreta tiltak for, for å begrense utviklingen.

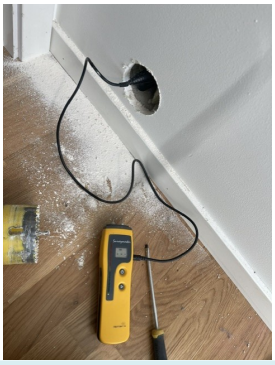
TG 0 Tilliggende konstruksjoner våtrom

Hulltaking er foretatt uten å påvise unormale forhold. Hulltaking er foretatt ved/i Soverom vis a vis dusjsonen. Fuktkvotemåling (vekt%) i konstruksjonen ble målt til 6.

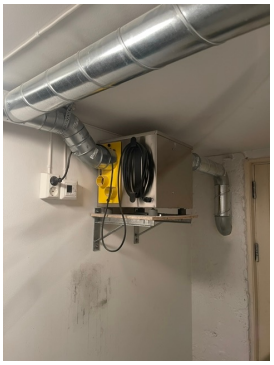
Felles brannsentral

TG IU Andre installasjoner

Felles brannvarslingsanlegg.
Kjeller:
Felles ventilasjonsanlegg
