Tilstandsrapport

Enebolig
Toftosen 22, 5337 RONG
ØYGARDEN kommune
gnr. 235, bnr. 187

Befaringsdato: 07.09.2026 **Rapportdato:** 09.09.2026 **Oppdragsnr.:** 20334-2641 **Eiendomsverdi/PropCloud ref nr:** NN1387

Autorisert foretak: Bjerk Takst AS **Sertifisert Takstingeniør:** Kristoffer Bjerk Hansen **Vår ref:** Kristoffer Bjerk Hansen

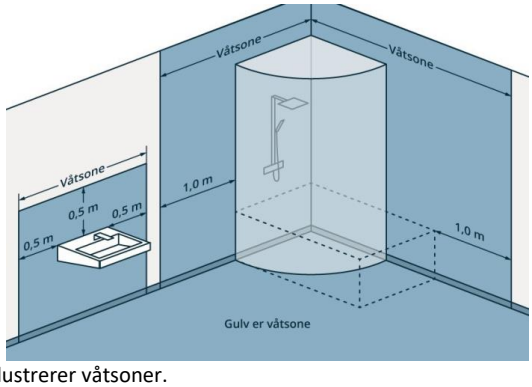
Vurdering av avvik:
• Det er dør i våtsonen (ved dusj) som ikke er fuktbestandig, eller der løsningen/byggematerialet er uegnet. Det er blitt skade i dør og dørkarm. Ikke-fuktbestandig materiale i våtsone gir økt risiko for fukt -/råteskade ved direkte vannsøl, med fare for oppfukting/oppsvelling og skade på tilstøtende konstruksjon. Det anbefales utbedring/utskifting til egnet, fuktbestandig løsning.

Bildet viser dør i våtsone.

Fuktskade i dørkarm.

Konsekvens/tiltak
• Viser til vurderinger og eventuelle anbefalte tiltak som er nevnt over.

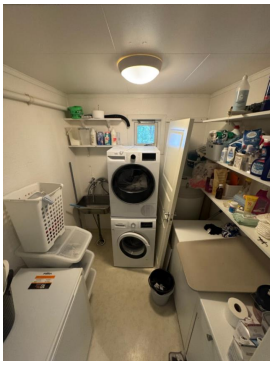
• Våtrommet må oppgraderes for å tåle normal bruk etter dagens krav. Våtrommet fremstår som et eldre våtrom fra før år 2000 (fra byggeår, 1989). Etter NS 3600:2025 kan våtrom bygd før år 2000 gis tilstandsgrad 3 ut fra alder alene (jf. tabell C.1 og C.2), fordi tettesjikt fra denne perioden erfaringsmessig har oppbrukt sin forventede funksjonstid. Det et påvist en del hull i overflater på vegger, belegget på gulvet har løsnet fra sluket og det er utett overgang i belegget rund gjennomføring av rør. På bakgrunn av ovennevnte forhold, alder og forventet tilstand på membran/tettesjikt og slukløsning er det risiko for lekkasje og skjulte skader, og våtrommet vil ikke tåle normal bruk etter dagens krav. Det må derfor påregnes utskiftning. Det er på dette grunnlaget ikke gjennomført en detaljert tilstandsvurdering av hver enkelt bygningsdel i rommet, da våtrommet uansett må totaloppgraderes. En oppgradering til dagens krav medfører betydelige kostnader. Det anbefales totalrenovering av våtrommet av relevant fagkyndig, og at vann- og avløpsledninger skiftes i forbindelse med arbeidet. Alle forhold knyttet til tettesjikt, våtsone og sluk må da dokumenteres.
