Tilstandsrapport

Fritidsbolig (enebolig)
Vågenesvegen 61, 5936 MANGER
ALVER kommune
gnr. 430, bnr. 5

Befaringsdato: 11.05.2026 **Rapportdato:** 12.05.2026 **Oppdragsnr.:** 13993-21714 **Eiendomsverdi ref nr:** UA1107

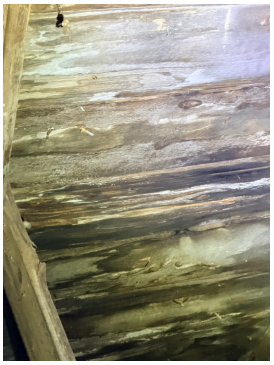
TG 3 Taktekking

Taktekkingen er av stål/aluminiumsplater. Oppgradert i 2016 med stålplater (opplyst).
Taket er besiktiget fra bakkenivå. Siden taket (takkonstruksjon, taktekking og skorstein) kun er observert fra bakkenivå, er vurderingen begrenset av dette. Det er ikke sikkerhetsmessig forsvarlig å bevege seg ut på taket eller observere fra stige. Selv om det ikke er avdekket skader under befaringen, betyr ikke dette at det ikke foreligger skader som en besiktigelse på taket kan avdekke. Vær oppmerksom på denne risikoen. En undersøkelse av taket kan utføres av en fagperson under tilstrekkelige sikkerhetsforhold.

Vurdering av avvik:
• Mer enn halvparten av forventet brukstid er passert på taktekkingen.
• Mer enn halvparten av forventet brukstid er passert på undertak.
• Det er påvist råteskader.

Konsekvens/tiltak
• Lokal utbedring/utskifting av fukt/råteskadet treverk.
• Når taktekking og undertak begynner å bli gamle, øker risikoen for lekkasjer, noe som kan føre til omfattende og kostbare reparasjoner av underliggende konstruksjoner dersom en ikke foretar tiltak på konstruksjonene før dette oppstår.

Nærmere undersøkelser og utbedring må gjøres.

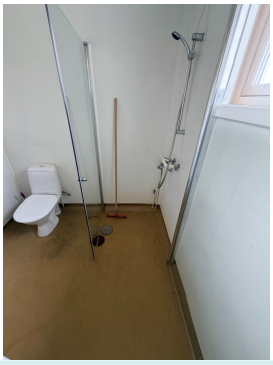
Oppgradering/utskiftning bør påregens.
