Tilstandsrapport

Roaldsøyveien 36, 4085 HUNDVÅG

gnr. 5, bnr. 67

Befaringsdato: 12.08.2026 **Rapportdato:** 18.08.2026 **Oppdragsnr.:** 12301-3949 **Eiendomsverdi ref nr:** IZ7190

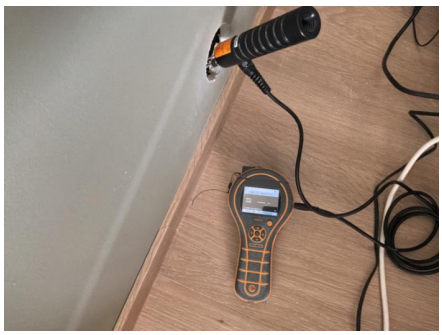
1. ETASJE > BAD

Våtrommet har avtrekksventilasjon.

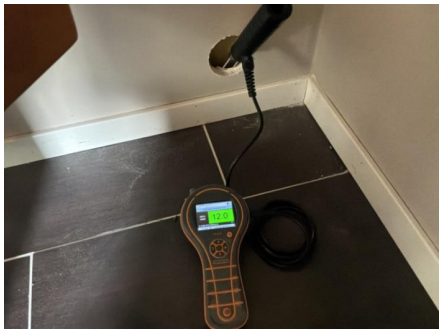
KJELLER > BAD

Våtrommet har avtrekksventilasjon.

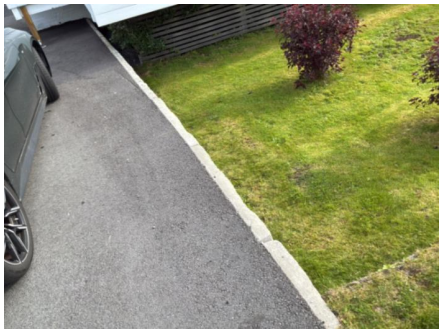
⚠ Forstøtningsmurer

Forstøtningsmuren er av betong/stein.

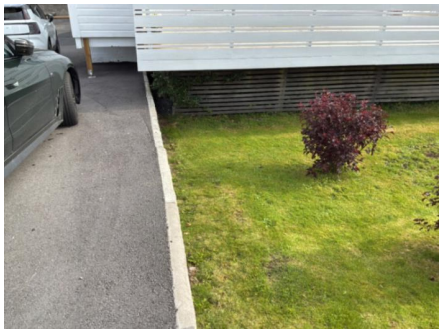
Boligen ligger i et skrånende terreng med manglende fall på terreng fra muren på fremsiden av boligen.

• Terrenget er flatt eller faller inn mot bygningen og dette skaper maksimale forhold for vann inn mot grunnmuren.
