Tilstandsrapport

Fagervollvegen 18, 4260 TORVASTAD KARMØY kommune

Befaringsdato: 14.08.2026 **Rapportdato:** 17.08.2026 **Oppdragsnr.:** 19953-2443 **Eiendomsverdi/PropCloud ref nr:** XW6055

Foretak: Knutsen Takst AS **Takstingeniør:** Arnfinn Knutsen

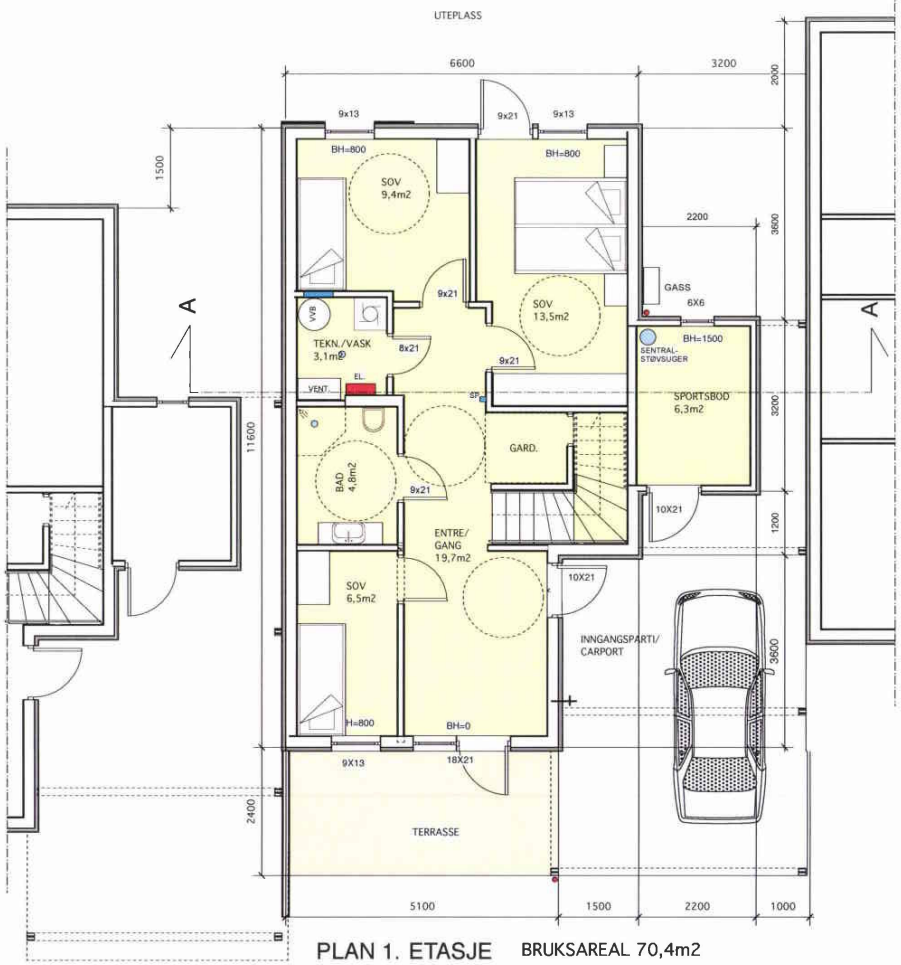
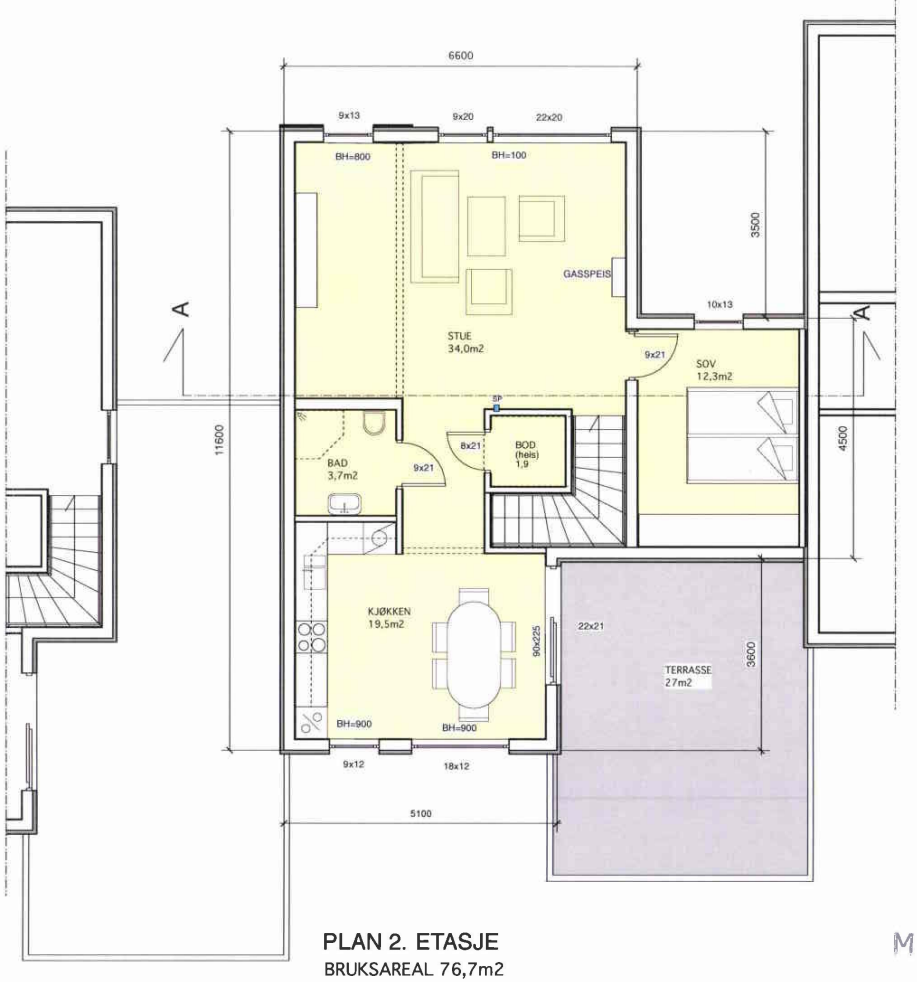
E1

På plantegninger er det tegnet inn et soverom ved inngangen i 1.etasje. Dette soverommet er ikke bygget. Soverommet er tatt inn i gangen som nå er blitt gang/stue.
