Tilstandsrapport

Fritidsbolig

Vernøyvegen 64, 5683 REKSTEREN

Befaringsdato: 09.04.2026 **Rapportdato:** 17.04.2026 **Oppdragsnr.:** 13379-1947 **Eiendomsverdi/PropCloud ref nr:** HF1958

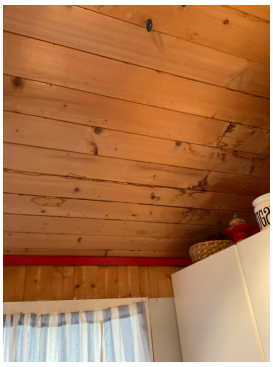
Saltak i trekonstruksjoner.
Konstruksjonen er lukket og derfor ikke mulig å inspisere.

Vurdering av avvik:
• Hele takkonstruksjonen er gjenbygget. Det er ingen mulighet til vurdering utover alder og observasjoner fra underliggende etg.
• Det er avvik:

Stedvis fuktmerker i innvendig himling.
Dette kan være tegn på utetthet i tak.
Det er opplyst at det tidligere har vert en lekkasje igjennom taket.
Taktekking skiftet over der lekkasjen har vert, men konstruksjonen er ikke åpnet for å inspisere eventuelle svekkelser eller råte.
