Øvre Sollien 73
5096 BERGEN

Tilstandsrapport
Eierskifte

Boligtype:	Rekkehus
Byggeår:	1957
BRA:	148 m^2
BRA-i:	143 m^2
Rapportdato:	30.6.2026 (Gyldig til 30.6.2027)

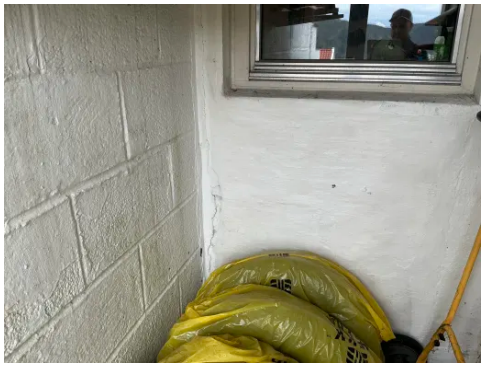
6.1 Fuktsikring og drenering

- Forhøyet fuktnivå i påført vegg.

Oppsummering **TG-2**

Det er ikke mulig å vurdere dreneringen med sikkerhet i forhold til funksjonalitet ut fra visuell besiktelse. Det kan være flere forhold under bakkenivå (vannårer i fjell/terreng, tilsig av fukt etc) som kan ha negativ betydning.

Ikke benyttet knotteplast mot grunnmur. Dette var heller ikke vanlig å benytte på oppføringstidspunktet. Alder og svak utvendig fuktsikring tilsier at grunnmur kan trekke fukt, noe som gjenspeiles i vurdering av «rom under terreng».

Grunnet alder og registrerte avvik anbefales det å planlegge en oppgradering av utvendig drenering langs boligen bakside og gavl for bedre fuktsikring mot utvendig terreng.

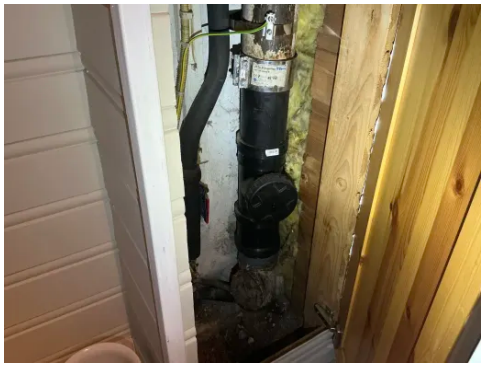
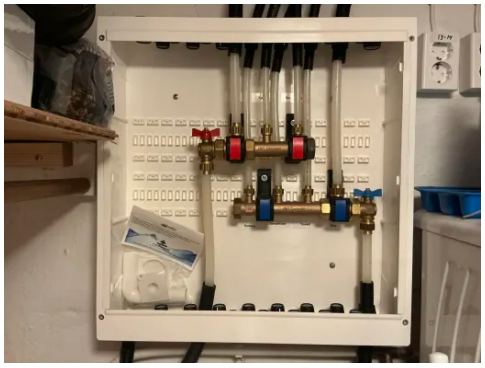
6.14 Avløpsrør

TG-2

Avløpsrørene er fra byggeåret og har oppnådd en alder som tilsier usikker fremtidig funksjon. Det må påregnes økt risiko for lekkasjer, redusert funksjon og behov for utskifting.

Oppsummering **TG-2**

Eldre avløpsrør har økt risiko for brudd eller lekkasje.
