Tilstandsrapport

Boligbygg med flere boenheter

Loddefjordlien 6, 5171 LODDEFJORD

Befaringsdato: 30.04.2026 **Rapportdato:** 01.05.2026 **Oppdragsnr.:** 13993-21692 **Eiendomsverdi ref nr:** XX9173

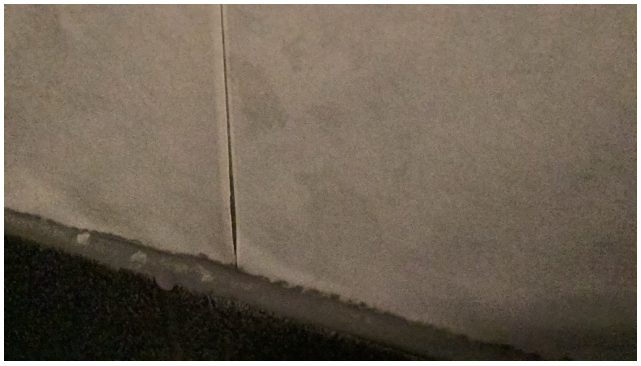
2. ETASJE > BAD (4,2 M²)

TG 3 Generell

• Våtrommet må oppgraderes for å tåle normal bruk etter dagens krav.

Tapet er begynt å løsne i skjøter og er utgått sin normale levetid. En må forvente generell oppgradering av våtrommets tettesjikt/membran for at våtrommet skal tåle en normal bruk etter dagens krav (tett våtsone). En samlet TG 3 for rommet er satt med bakgrunn i alder og manglende tetthet i våtsonen på rommet. Det er ikke behov for å gjennomføre en detaljert tilstandsanalyse, etter standardens krav.

• Manglende oppgradering av våtrommet medfører høy risiko for at konstruksjonene ikke vil tåle vanlig bruk av vann eller lekkasjer. Selv om det er dusjkabinett, er det fortsatt en betydelig risiko for at våtrommets konstruksjoner ikke tåler lekkasjer. Dette kan føre til fuktskader på tilstøtende konstruksjoner.

En må forvente generell oppgradering av våtrommets tettesjikt/membran for at våtrommet skal tåle en normal bruk etter dagens krav (tett våtsone). En samlet TG 3 for rommet er satt med bakgrunn i alder og manglende tetthet i våtsonen på rommet. Det er ikke behov for å gjennomføre en detaljert tilstandsanalyse, etter standardens krav.

Kostnadsestimat: 200 000 - 500 000
