Tilstandsrapport

Rekkehus

Kringlebotn 307, 5225 NESTTUN

Befaringsdato: 18.08.2026 **Rapportdato:** 31.08.2026 **Oppdragsnr.:** 13379-2033 **Eiendomsverdi/PropCloud ref nr:** CN3911

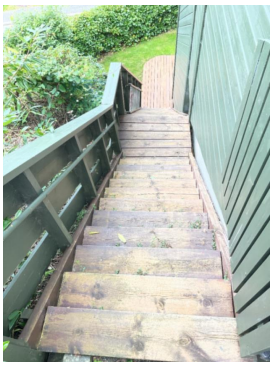
Vurdering av avvik:
• Stedvis værslitasje på terrassebord.

Konsekvens/tiltak
• Vedlikehold/planlegge utskifting av terrassebord.

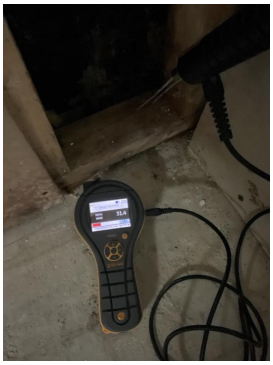
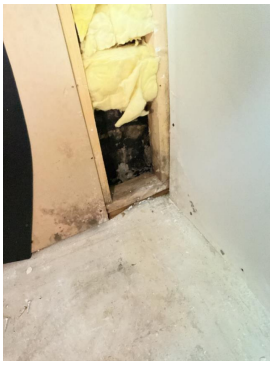
• Det er gjennom fuktmålinger påvist forhøyet fuktnivå inne i innforet vegg samt i betonggulv mot grunn.

• Det er påvist fuktskjolder på overflater mot grunnmur i bod i underetasjen.

• Det påviste fuktnivå gir grunn til å overvåke konstruksjonen jevnlig for å se utvikling over tid, og eventuelt foreta tiltak for å unngå fuktskader.

• Det anbefales å avdekke årsak til fukt og utbedre forholdet, samt reparere eller fornye skadede overflater.

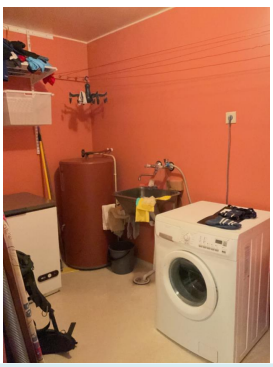
TG 3 Generell

Vaskerom fra byggeår.
Belegg på gulv.
Malte plater på vegger og i himling.
Plastsluk.
Naturlig ventilering.
Innredet med utslagsvask, skap, hyller og opplegg for vaskemaskin.
Gulvet er for det meste flatt med noe matfall ved sluk.
Området før det lokale fallet rundt sluk ligger ca 6 mm høyere en gulv ved dør.

Vurdering av avvik:
• Våtrommet må oppgraderes for å tåle normal bruk etter dagens krav.

Konsekvens/tiltak
• Manglende oppgradering av våtrommet medfører høy risiko for at konstruksjonene ikke vil tåle vanlig bruk av vann eller lekkasjer. Dette kan føre til fuktskader på tilstøtende konstruksjoner.

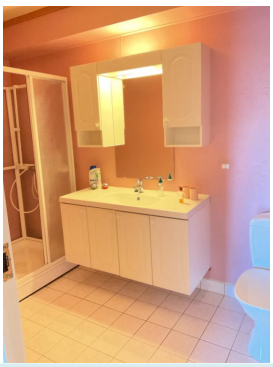
TG 3 Generell

Bad fra begynnelsen av 1990 tallet.
Fliser på gulv.
Sokkelflis og strie på vegger.
Malte plater i himling.
Gulvvarme.
Naturlig ventilering.
Innredet med servant i møbel, toalett og dusjkabinett.
Det er målt ca 12 mm fall fra gulv ved dør og frem til dusjkabinett.
Sluk er plassert under dusjkabinett og er derfor ikke inspisert.

Vurdering av avvik:
• Våtrommet må oppgraderes for å tåle normal bruk etter dagens krav.

Konsekvens/tiltak
• Manglende oppgradering av våtrommet medfører høy risiko for at konstruksjonene ikke vil tåle vanlig bruk av vann eller lekkasjer. Dette kan føre til fuktskader på tilstøtende konstruksjoner.

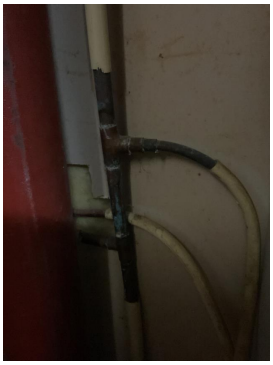
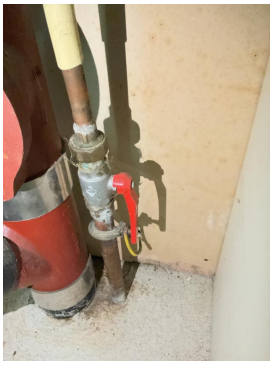
Vannrør av kobber fra byggeår.
Stoppekran i bod i underetasjen.

• Kobberrør med loddede, klemte eller andre type skjøter eldre enn 33 år og har derfor usikker fremtidig funksjon.

• Det anbefales å følge med på tilstanden. Det kan bli behov for utskifting av rørsystemet for å sikre videre funksjon og redusere risiko for skader.

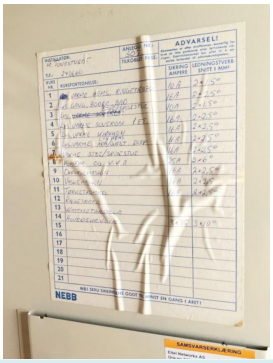
Sikringsskap med skrusikringer er plassert i bod med utvendig adkomst i 1. etasje.
1 automatsikring. Denne er ikke ført opp i kursoversikten.

Vurdering av avvik:
• Det mangler samsvarserklæring for deler av anlegget.
• Anlegget er fra byggeår.
