Tilstandsrapport

Rekkehus

Vestre Storheilia 1, 5239 RÅDAL

Befaringsdato: 17.03.2026 **Rapportdato:** 08.05.2026 **Oppdragsnr.:** 15943-2691 **Eiendomsverdi ref nr:** GB2202

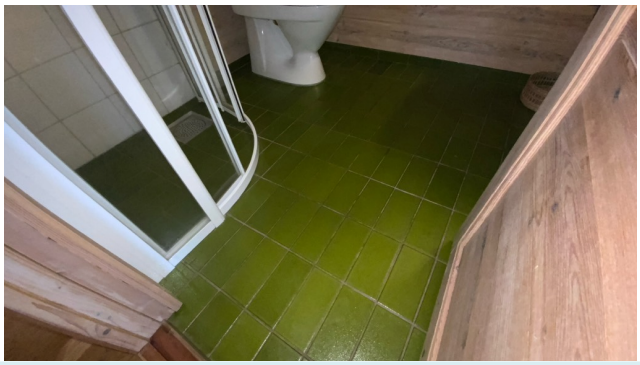
• Våtrommet må oppgraderes for å tåle normal bruk etter dagens krav.

Tettesjikt i badegulv er fra byggeår. Fliser i dusjkrok er montert senere.
Opprinnelig støpejernsluk.
Sokkelen til dusjveggen er tett. Ved lekkasje utenfor dusjkrok, vil vannet renne ut dør før det renner til sluk.

• Våtrommet må totalrenoveres. Alle forhold med tettesjikt, våtsone, sluk m.m. må dokumenteres.
