Tilstandsrapport

Havørnbrautene 59 C, 4049 HAFRSFJORD

Befaringsdato: 18.09.2026 **Rapportdato:** 22.09.2026 **Oppdragsnr.:** 12301-4081 **Eiendomsverdi ref nr:** DS1377

Foretak: Rogaland Takstpartner AS

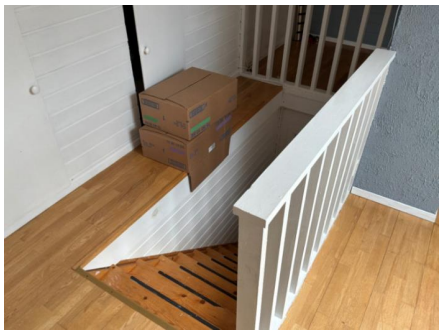
• Åpninger i rekkverk er større enn dagens forskriftskrav til rekkverk i innvendige trapper.

• Det mangler håndløper på vegg i trappeløpet. Dvs at den listen, stangen eller det håndtaket som er montert langs trappeløpet som man holder i når man går opp eller ned mangler.

• Det er ikke montert rekkverk på innvendig trapp.

• For store åpninger i rekkverket kan medføre økt risiko for fall og personskader, særlig for barn.

• Manglende håndløper kan redusere muligheten for støtte ved ferdsel i trappen. Forholdet kan medføre økt risiko for fallulykker og personskade, særlig for barn, eldre og personer med nedsatt balanse.

• Manglende rekkverk kan redusere muligheten for støtte ved ferdsel i trappen. Forholdet kan medføre økt risiko for fallulykker og personskade, særlig for barn, eldre og personer med nedsatt balanse.

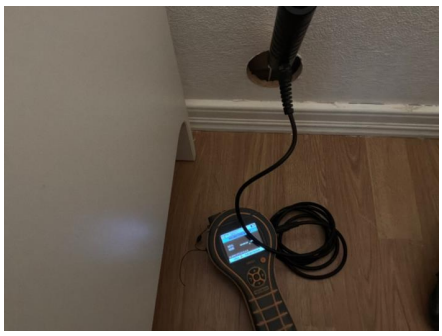
1. ETASJE > BAD

Vurdering av avvik:
• Våtrommet må oppgraderes for å tåle normal bruk etter dagens krav.

Konsekvens/tiltak
• Manglende oppgradering av våtrommet medfører høy risiko for at konstruksjonene ikke vil tåle vanlig bruk av vann eller lekkasjer. Dette kan føre til fuktskader på tilstøtende konstruksjoner.

Kostnadsestimat: 200 000 - 500 000
