Tilstandsrapport

Sokkelleilighet

Søndre Øyjorden 67, 5038 BERGEN

Befaringsdato: 02.06.2026 **Rapportdato:** 11.06.2026 **Oppdragsnr.:** 16556-2141 **Eiendomsverdi ref nr:** VU2216

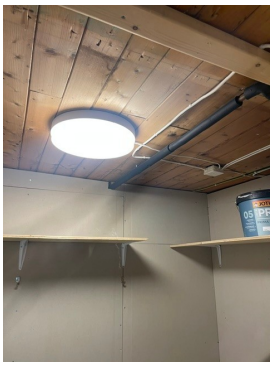
Bod: Grovt støpt dekke her

Bod: Hyller og panel i tak

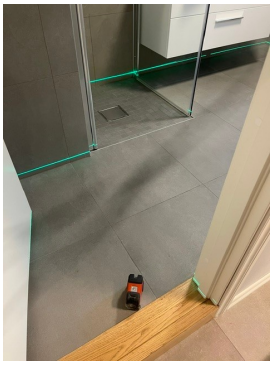
UNDERETASJE > BAD/VASKEROM

Hulltaking er ikke foretatt da det ikke er fysisk mulig pga tilliggende konstruksjoner.
Våtsonen/dusjsonen ligger mot fellesareal etc.
Merk:
Det var ingen symptomer på fuktproblematikk i badet på befaringsdagen.

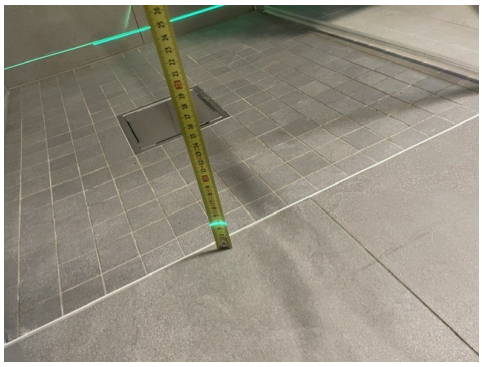
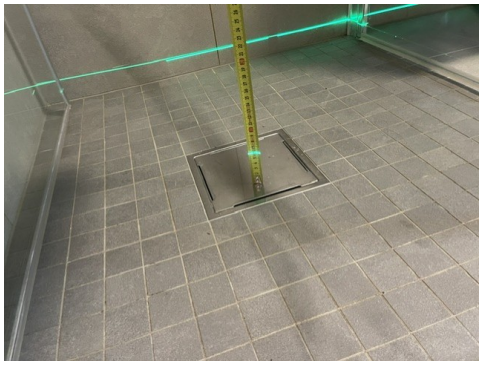
Gulvet er flislagt. Rommet har elektriske varmekabler.
Fall/forskjell fra topp flis foran dørterskel til før nedsenkning er flatt til 1 mm fall samt ca. 18 mm til topp slukrist i dusjsonen, dørterskel er ca. 20 mm høy.

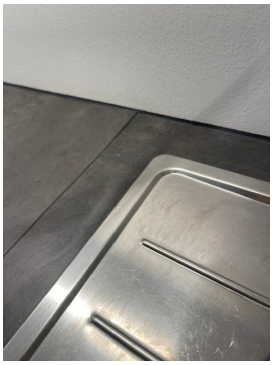
Røropplegg under vask: Waterguard med sensorledning m.m

Litt fuktskadet benkeplate i skjøt

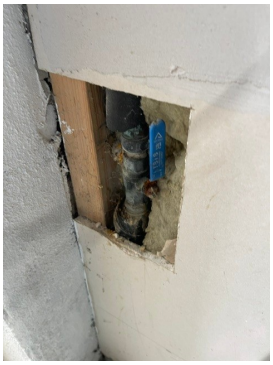
Flexit bryterpanel

Stoppekran

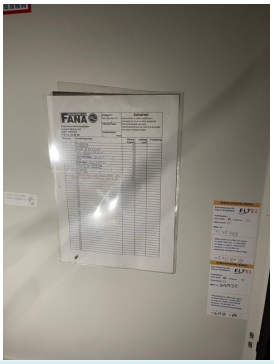
Felles l-skap med automatsikringer

Det elektriske anlegget er ikke vurdert i denne rapporten da dette krever spesiell kompetanse og autorisasjon. På generelt grunnlag anbefales det derfor en gjennomgang av en el. fagmann.
