Tilstandsrapport

Strandgaten 204, 5004 BERGEN

Befaringsdato: 08.12.2025 **Rapportdato:** 10.12.2025 **Oppdragsnr.:** 13379-1866 **Referansenummer:** BA3093

Foretak: Takst Team Vestlandet AS **Takstingeniør:** Arvid Lyngsgård

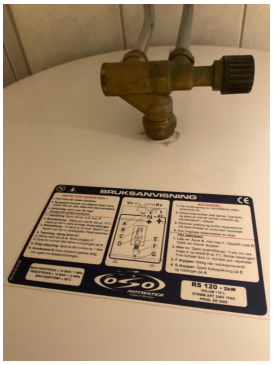
TG 2 Varmtvannstank

Varmtvannsbereder er plassert i bad/vaskerom.
Vannvolum på 116 liter.
Produsert i 2002.
Elektrisk tilkobling via stikkontakt.

Vurdering av avvik:
• Det er ikke påvist tilfredsstillende el-tilkobling av varmtvannstank iht. gjeldende forskrift.
• Det er påvist at varmtvannstank er over 20 år

Konsekvens/tiltak
• Det bør etableres tilfredsstillende el-tilkobling etter gjeldende forskrift.
• Det er ikke behov for utbedringstiltak siden tanken fungerer i dag, men ut ifra alder kan skader plutselig oppstå på eldre tanker.

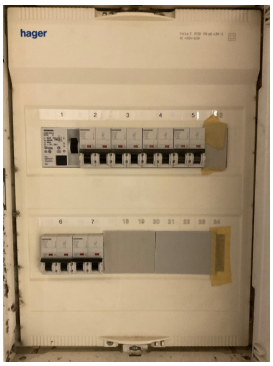
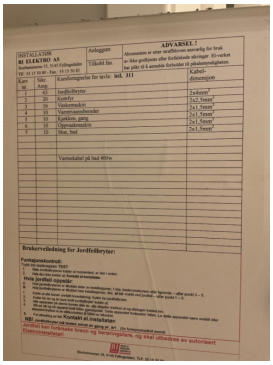
TG 2 Elektrisk anlegg

Sikringsskap med automatsikringer er plassert ved entredør.

12. Foreta en helhetsvurdering av det elektriske anlegget, dets alder, allmenne tilstand og fare for liv og helse. Bør det elektriske anlegget ha en utvidet el-kontroll?
    Ja På grunn av at det ikke er utført el-kontroll de senere år anbefales det at det utføres el-kontroll av det elektriske anlegget i boligen.
