Tilstandsrapport

Tomannsbolig
Furehogen 12, 6847 VASSENDEN
SUNNFJORD kommune
gnr. 356, bnr. 157

Befaringsdato: 21.05.2026 **Rapportdato:** 28.05.2026 **Oppdragsnr.:** 22102-2059 **Eiendomsverdi ref nr:** IV8388

Autorisert foretak: Verdsett AS **Sertifisert Takstingeniør:** Trond Gjesdal **Vår ref:** Trond Gjesdal

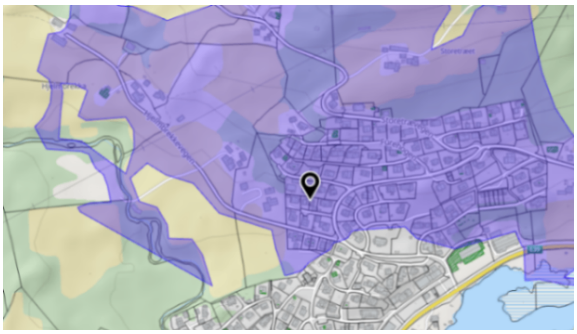
Vurdering av avvik:
- Dokumentasjon på radonsperre foreligger ikke.
- Eiendommen ligger i et rasfarlig /skredutsatt område i henhold til kommunedelsplan/NVE.
- Rekkverket på balkong eller terrasse er for lavt i forhold til dagens krav.

- Ifølge kommunedelsplanen ligger eiendommen i et område med ras- og skredfare.

Risikoen med et 5000-års skred refererer til en skredhendelse som har en sannsynlighet på 0,2 % for å inntreffe i løpet av 10 år, eller en årlig sannsynlighet på 0,02 %

Konsekvens/tiltak
- Vurder sikring mot ras på eiendommen.
- Det er ikke krav om utbedring av rekkverkshøyde opp til dagens forskriftskrav.
- Innhent dokumentasjon for radonsperre, om mulig

Det er ikke fremlagt dokumentasjon på radonsperre. Dette innebærer ikke nødvendigvis at radonsperre mangler, men det gir usikkerhet om radonsikringen er utført og dokumentert. Kjøper bør innhente dokumentasjon dersom dette finnes. Dersom dokumentasjon ikke kan fremskaffes, kan radonmåling i brukssesong vurderes for å avklare radonnivået i boligen.
