Tilstandsrapport

Enebolig

Angeltveitvegen 51, 5363 ÅGOTNES

Befaringsdato: 15.01.2026 **Rapportdato:** 23.01.2026 **Oppdragsnr.:** 20334-2323 **Referansenummer:** VK5807

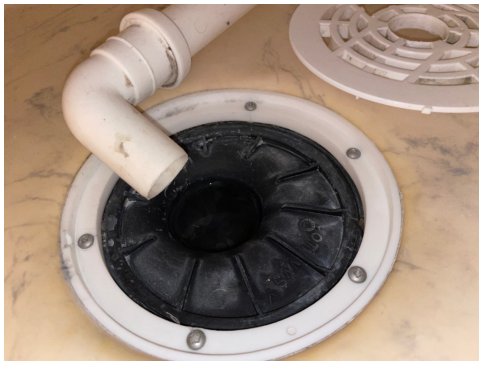
TG 2 Sluk, membran og tettesjikt

Sluk av plast.
Vinylbelegg som tettesjikt.

- Mer enn halvparten av forventet brukstid er passert på membranløsningen. Det er viktig å merke seg at levetiden til en membran varierer basert på kvalitet, installasjon og bruk. Eldre membraner kan bli sprø og sprekke opp, noe som fører til at de mister sin vanntettende funksjon. Dette kan resultere i vannlekkasjer gjennom vegger og gulv og fuktskader. Overvåk tilstanden jevnlig. For å lukke avvik må tettesjiktet skiftes ut, men tidspunktet for når dette er nødvendig er vanskelig å si noe om.

- Mer enn halvparten av forventet brukstid er passert på slukløsningen. Eldre sluk av plast er ofte utsatt for lekkasjer og særlig i overganger. Eventuelle lekkasjer kan medføre fuktskader på tilliggende konstruksjoner. Overvåk tilstanden jevnlig. For å lukke avviket må slukløsningen skiftes ut og sannsynligvis må også membransjiktet skiftes/utbedres. Det er imidlertid vanskelig å si noe om tidspunktet for når dette er nødvendig. Sluket må sjekkes og rengjøres jevnlig.

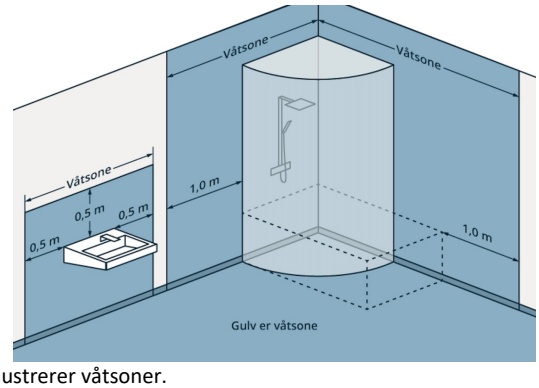
- Det er vindu med ikke fuktbestandige materialer i våtsonen (ved vask, dusj, badekar, osv.), løsningen eller byggematerialet er uegnet. Dersom det ikke gjøres tiltak, kan dette medføre oppfukting, oppsvelling og forringelse av materialer over tid og fuktskader på tilstøtende konstruksjoner. Uegnede materialer må fuktbeskyttes/utskiftes.

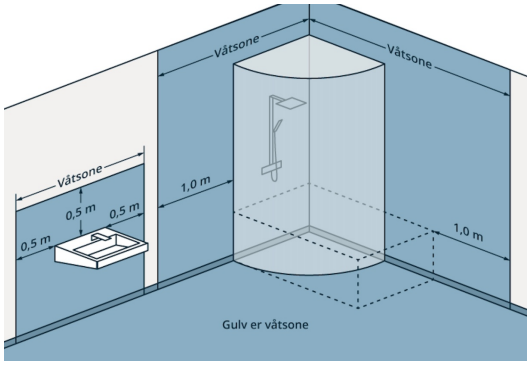
TG 2 Overflater vegger og himling

Malt strie på vegger og takplater i himling.

- Det er vindu med ikke fuktbestandige materialer i våtsonen (ved vask, dusj, badekar, osv.), løsningen eller byggematerialet er uegnet. Dersom det ikke gjøres tiltak, kan dette medføre oppfukting, oppsvelling og forringelse av materialer over tid og fuktskader på tilstøtende konstruksjoner. Uegnede materialer må fuktbeskyttes/utskiftes.

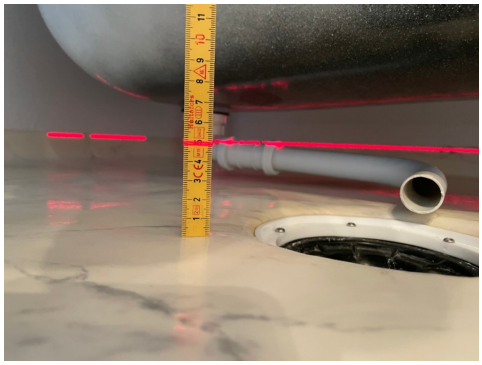
Våtromsbelegg på gulv med underliggende elektriske varmekabler.

- Det er påvist avvik i fallforhold til sluk i forhold til krav i forskrift på byggetidspunktet. Gulvet er tilnærmet flatt, og har motfall rundt sluk. Et bad med manglende fall til sluk blir mindre funksjonelt og sikkert for brukeren. Dette kan medføre stående vann på gulvet, vann som ikke ledes effektivt til sluket og redusert sklisikkerhet på gulvet. Vær ekstra oppmerksom ved bruk. Dersom avviket skal lukkes må gulv bygges på nytt med riktig fall. Dette vil i mange tilfeller bety at vegger også må bygges på nytt for å sikre en fagmessig overgang i tettesjikt mellom gulv og vegg. Det vil imidlertid sjelden være økonomisk rasjonelt som et enkeltstående tiltak. Ved en eventuell renovering, påse at badet bygges med riktig fall til sluk.
