Tilstandsrapport

Boligbygg med flere boenheter
Vadmyrveien 28, 5172 LODDEFJORD
BERGEN kommune
gnr. 124, bnr. 94
Andelsnummer 489

Befaringsdato: 12.08.2026 **Rapportdato:** 12.08.2026 **Oppdragsnr.:** 13993-21838 **Eiendomsverdi ref nr:** XD9043

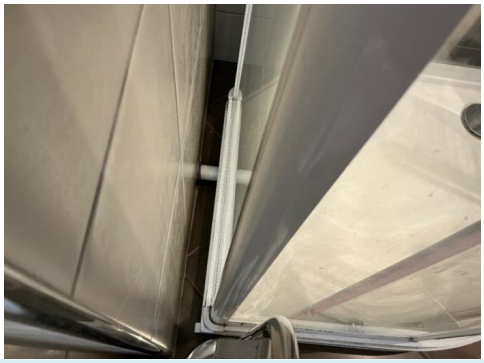
5. ETASJE > BAD (5,6 M²)

TG 2 Vanntett sjikt, membran og sluk

Beskrivelse
Våtrommet er trolig utført med smøremembran/påstrykningsmembran på vegger og gulv. Membranens utførelse og kvalitet er ukjent, da denne er skjult bak overflater og ikke kan kontrolleres ved visuell befaring. Rommet har avløp direkte til vegg til lukket system.

Vurdering av avvik:
• Påstrykningsmembran/smøremembran på gulv er eldre og det mangler dokumentasjon. Tettesjiktet har derfor usikker fremtidig funksjon.

• Badene er godkjent i sin tid for den aktuelle løsningen. Men det gjøres oppmerksom på at dette ikke er en vanlig løsning idag. Rommet har ikke fall grunnet fravær av
sluk. Watersafe er montert.

Konsekvens/tiltak
• Konsekvensen er at membranens tilstand og tetthet er usikker som følge av alder og manglende dokumentasjon, noe som øker risikoen for skjulte fuktskader og kan medføre behov for nærmere undersøkelser og eventuell rehabilitering av våtrommet.
