Eikeveien 4
5063 BERGEN

Tilstandsrapport
Eierskifte

Boligtype:	Leilighet 3. etasje (H0306)
Byggeår:	1960
BRA:	21 m^2
BRA-i:	18 m^2
Rapportdato:	21.9.2026 (Gyldig til 21.9.2027)

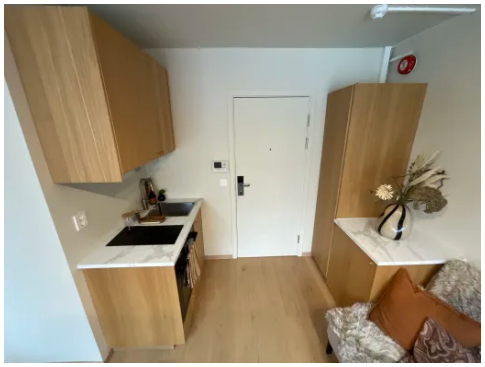
6.2 Etasjeskille og gulv på grunn

Etasjeskillet er utført som betongdekke. Det ble ikke registrert vesentlige avvik ved besiktigelsen.
Noe svanke i område ved dør til bad.

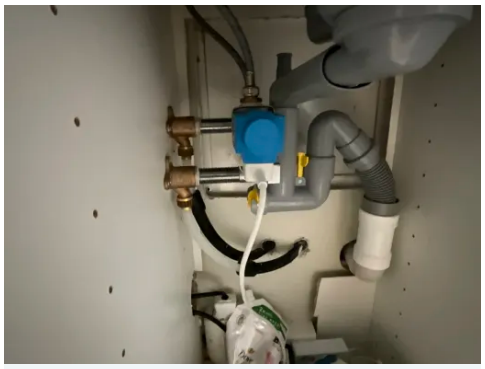
6.6 Vannledninger — TG-IU

Fordelerskap under kjøkkenbenk.

Vannledninger som rør-i-rør. Antatt arbeider i forbindelse med bad og kjøkken.
Fordelerskap under kjøkkenbenken. Kunne ikke kontrolleres på grunn av utilfredsstillende tilkomst.
Av samme årsak er heller ikke eventuell stoppekran i fordelerskapet kontrollert.
Det ble ikke registrert redusert vanntrykk ved samtidig tapping eller andre synlige avvik.
På grunn av manglende tilkomst/kontroll av fordelerskap er tilstandsgrad ikke satt.

Videre undersøkelser anbefales. Uten nærmere undersøkelser kan det være risiko for uforutsette kostnader.
