Hylkjevegen 36
5109 HYLKJE

Tilstandsrapport
Eierskifte

Boligtype:	Enebolig
Byggeår:	1989
Hovedbygg BRA:	257 m^2
Hovedbygg BRA-i:	246 m^2
Sum alle bygg BRA:	300 m^2
Sum alle bygg BRA-i:	246 m^2
Rapportdato:	7.5.2026 (Gyldig til 7.5.2027)

Thomas Frøyen
Bygningssakkyndig fagskoleingeniør
Frøyen Takst AS

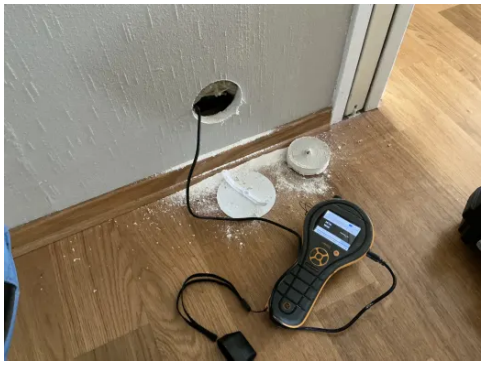
Ovennevnte vurderingspunkt er kontrollert. Det ble søkt etter fukt på tilgjengelige tilstøtende overflater ved befaring, uten at det ble indikert forhøyede fuktmålinger. Det ble ikke registrert visuelle tegn til fuktskader.
