Tilstandsrapport

Øvre seksjon av tomannsbolig
Nipedalen 19 B, 5164 LAKSEVÅG
BERGEN kommune
gnr. 148, bnr. 23, snr. 2

Befaringsdato: 12.08.2026 **Rapportdato:** 18.08.2026 **Oppdragsnr.:** 20932-3647 **Eiendomsverdi ref nr:** CQ3143

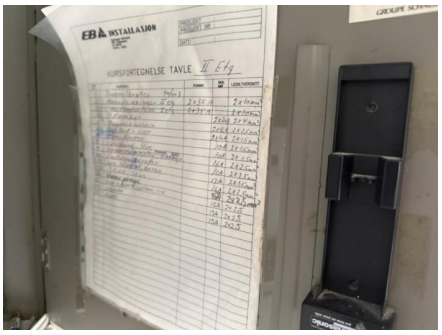
Merk:
Varmekilder er ikke funksjonstestet. El. varmekilder/gulvvarme er opplyst av eier.

Vurdering av avvik:
• Det anbefales at det elektriske anlegget gjennomgås av en kvalifisert elektrofaglig person.

Konsekvens/tiltak
• Forskrift om elektriske lavspenningsanlegg anbefaler at det blir foretatt regelmessig ettersyn av det elektriske anlegget hvert tiende år. Det er ukjent om det er foretatt tilsyn i de senere år.
