Tilstandsrapport

Enebolig
Tøsdalsvegen 7, 5210 OS
BJØRNAFJORDEN kommune
gnr. 54, bnr. 547

Befaringsdato: 25.08.2026 **Rapportdato:** 02.09.2026 **Oppdragsnr.:** 15943-2813 **Eiendomsverdi ref nr:** HS5460

Autorisert foretak: Takst Vestland AS **Sertifisert Takstingeniør:** Knut-Anders Aase

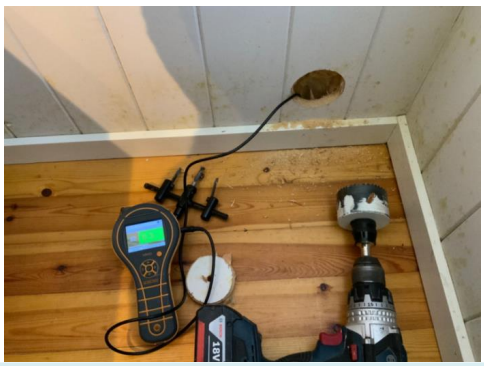
Badet må pusses opp for å tilfredsstille dagens krav til våtrom. Normal levetid for tettesjikt er oppbrukt.
Før teknisk forskrift fra 1997 var det ikke krav om membran på vegger.
Lokalt fall til sluk under badekar er ikke kontrollert.
Sluken er i sett.
Sprukket veggplate på dusjkabinett.

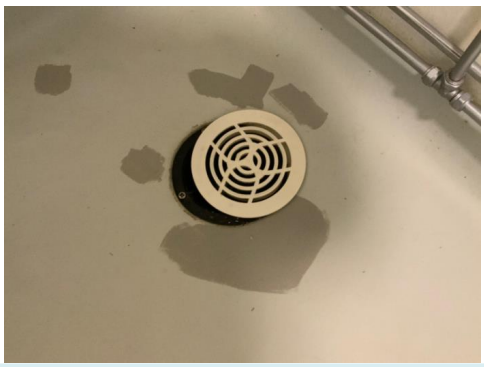
UNDERETASJE > BAD/VASKEROM

• Våtrommet må oppgraderes for å tåle normal bruk etter dagens krav.

• Manglende oppgradering av våtrommet medfører høy risiko for at konstruksjonene ikke vil tåle vanlig bruk av vann eller lekkasjer. Dette kan føre til fuktskader på tilstøtende konstruksjoner.
