Tilstandsrapport

Litlaskarstien 77, 5111 BREISTEIN

gnr. 170, bnr. 372, snr. 12

Befaringsdato: 09.03.2026 **Rapportdato:** 12.03.2026 **Oppdragsnr.:** 12299-3242 **Eiendomsverdi ref nr:** VQ4170

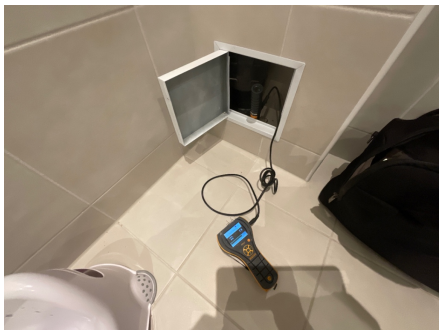
Fuktsøk m/pigg ble utført i inspeksjonsluke

Fuktsøk m/pigg ble utført i inspeksjonsluke på badet, uten funn av unormale fuktverdier.
Det gjøres oppmerksom på at fuktsøk m/pigg på et tilfeldig punkt, ikke kan garantere for avvik/svikt andre steder i de lukkede konstruksjonene tilhørende våtrommet.

Fuktsøk ble ikke gjennomført bak risikosonen, da denne er etablert på skillevegg og betongvegg. Det ble gjennomført fuktmåling, men på en plass hvor det erfaringsmessig ikke er kjent at det er en høyere skadefrekvens, slik som bak risikosonen. Hulltaking er gjennomført iht forskrift og iht NT sine instrukser. Takstmannen kan etter denne typen hulltaking ikke garantere for at det ikke er fukt/eller avvik andre steder på badets lukkede konstruksjoner.

Vektprosent i trevirke er målt på innside av inspeksjonshull.
• Målingen viste vektprosent på 7,9 %.
- Under 16 % anses å være normalt/tørt.
- Mellom 16-20 % anses å være i risikosonen for fukt-/råteskader.
- Over 20 % anses å være fuktig, med høy risiko for fukt-/råteskader.

Anbefalte tiltak: Det anbefales jevnlig observasjon for fuktindikasjoner (misfarging, lukt, svelling) i tilstøtende flater og innredning. Ved mistanke om fuktpåvirkning anbefales supplerende undersøkelser med alternative metoder (fuktindikasjon/målinger der mulig) og fagkyndig vurdering. Ved fremtidige arbeider kan lokal åpning i egnet område vurderes for kontroll/dokumentasjon.

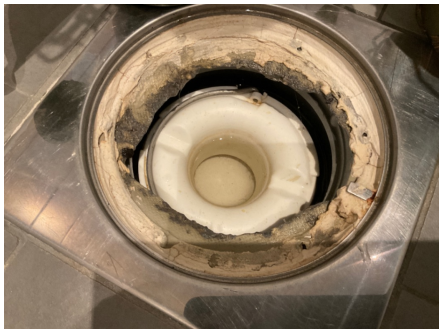
-Ved enkel vanntest i nedslagsfelt i dusj, ble det registrert lokalt fall i dusjsonen.

-Øvrig gulv har fall mot sluk.
